OGGETTO: richiesta di variazione della classificazione di interesse culturale di annesso rurale situato in Comune di Pontassieve loc. Sportigallo via di Parga n.15 - Comune di Pontassieve FOGLIO 55 P.LLA 190

Annesso rurale a latere del complesso colonico denominato Sportigallo in Comune di Pontassieve

Identificazione catastale: foglio di mappa 55 p.lla 190 cat. C2

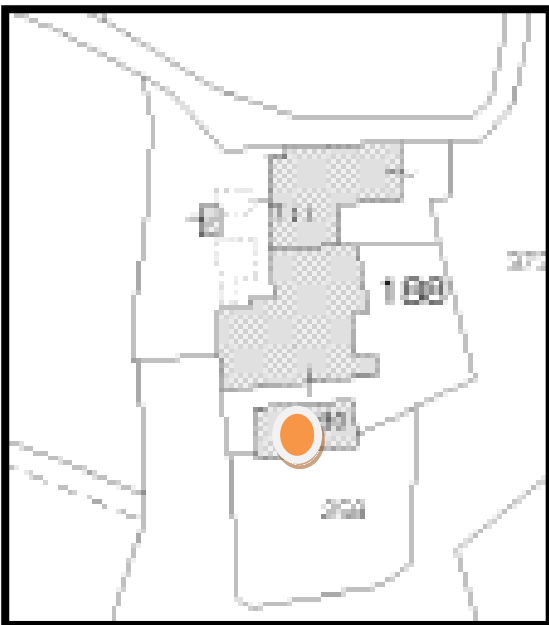
Fig.8 annesso

L'annesso (fig. 8), del quale si chiede la variazione della classificazione, si trova a valle del complesso nella pertinenza dell'ultimo corpo in accrescimento del nucleo colonico originario.

Mentre la colonica e la Villa sono state recentemente restaurate l'annesso, abbandonato da tempo, versa in pessime condizioni di manutenzione.

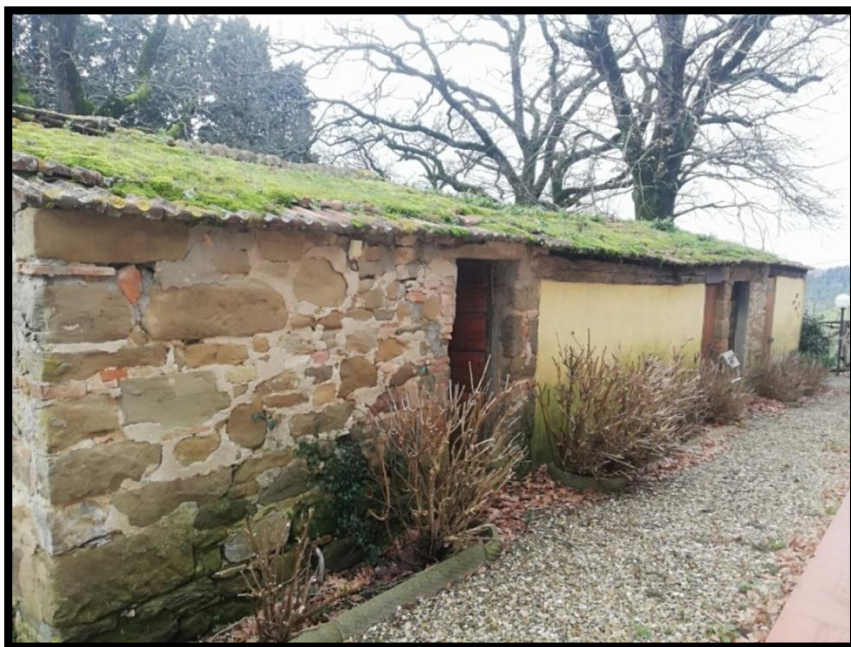
Fig.10 prospetto a monte

Dal rilievo metrico, fotografico e dalle schede planimetriche è possibile evincere che l'annesso non presenta caratteristiche costruttive di rilievo ne elementi di pregio.

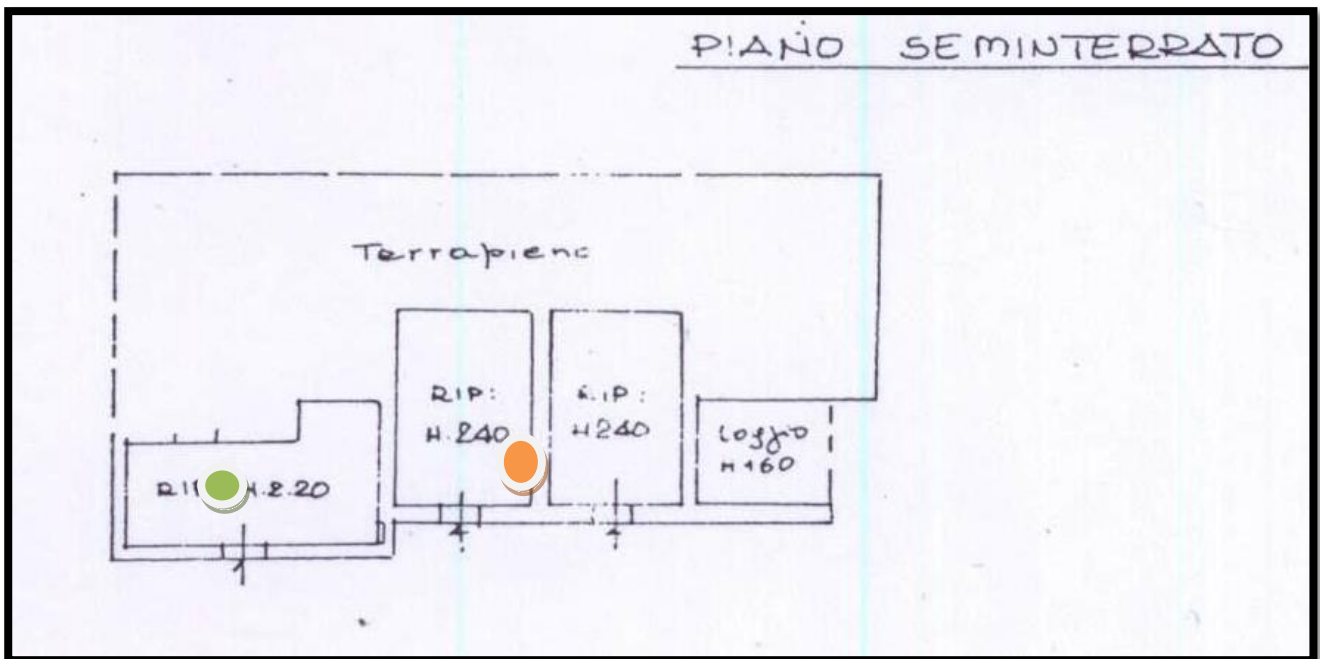
Fig. 12 piano seminterrato attuale

Con la realizzazione della copertura della porcilaia e la realizzazione di un magazzino al piano seminterrato negli anni '50 del Novecento si conclude la descrizione delle fasi costruttive dell'annesso.

Porcilaia

ripostiglio realizzato in laterizi

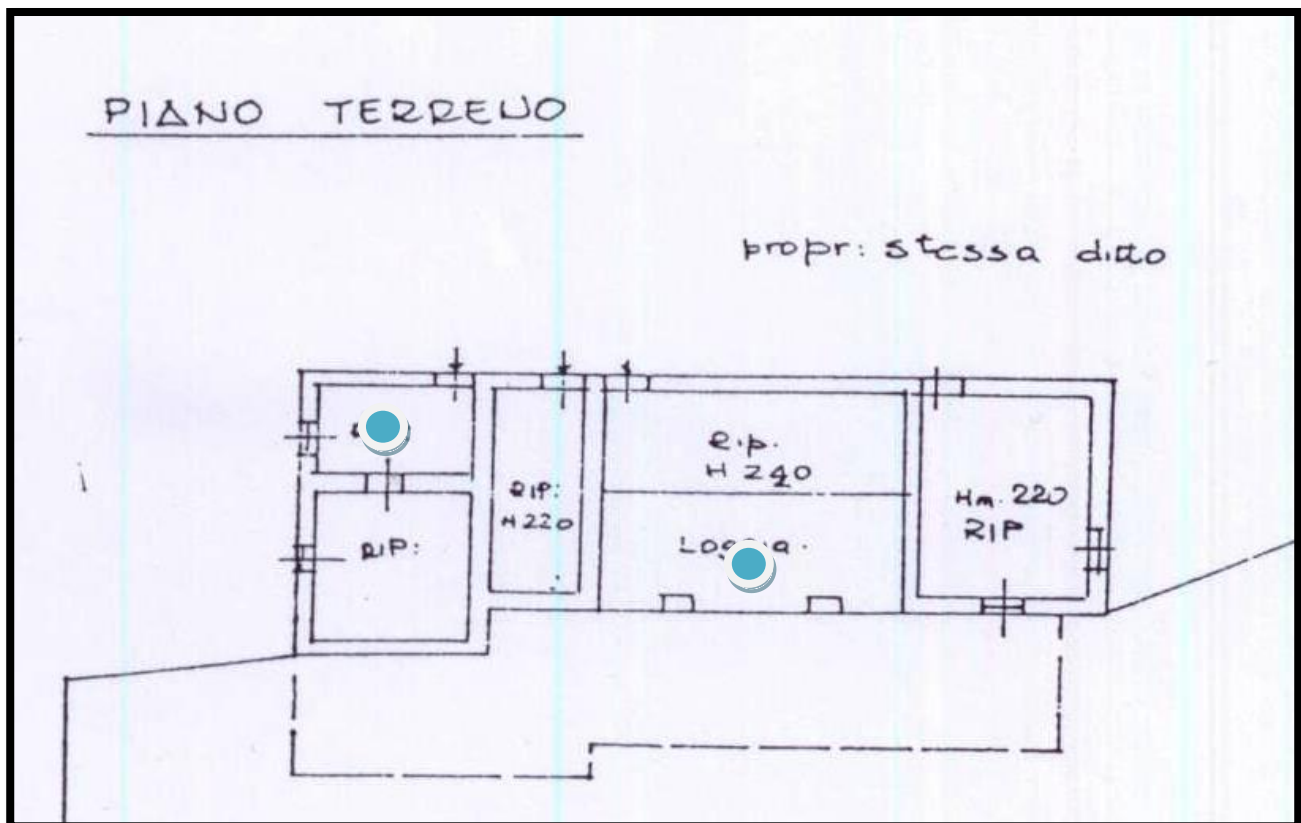
Fig.13 piano terreno attuale

Vista l'entità della luce della trave della loggia centrale è stato necessario intervenire quasi subito con la realizzazione di una muratura in pietra e chiuderla a magazzino.

In tempi successivi è stata chiusa con laterizi la loggia in angolo.

- loggia d'angolo chiusa negli anni '50 del Novecento
- loggia centrale chiusa poco dopo la costruzione (fine '800 primi '900)

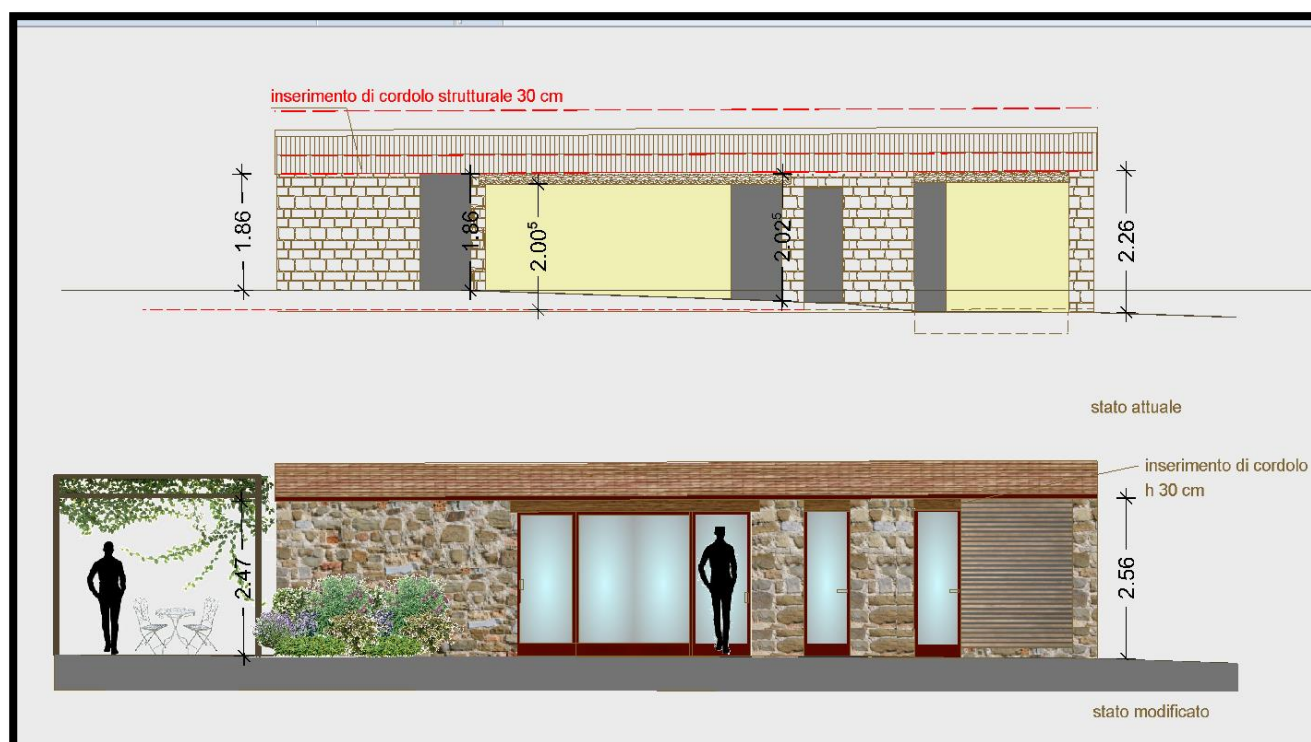
Fig. 14 Progetto di massima

IL PROSPETTO VERSO LA COLONICA

STATO ATTUALE: disegno in alto e foto allegate

STATO DI PROGETTO: con il ritrovamento dei livelli di pavimento originari e l'inserimento di cordolo strutturale h. 30 cm. è possibile ottenere un'altezza interna media fino a ml 2.70 aprendo anche la possibilità verso l'uso abitativo di servizio (studio, bagno, ripostigli).

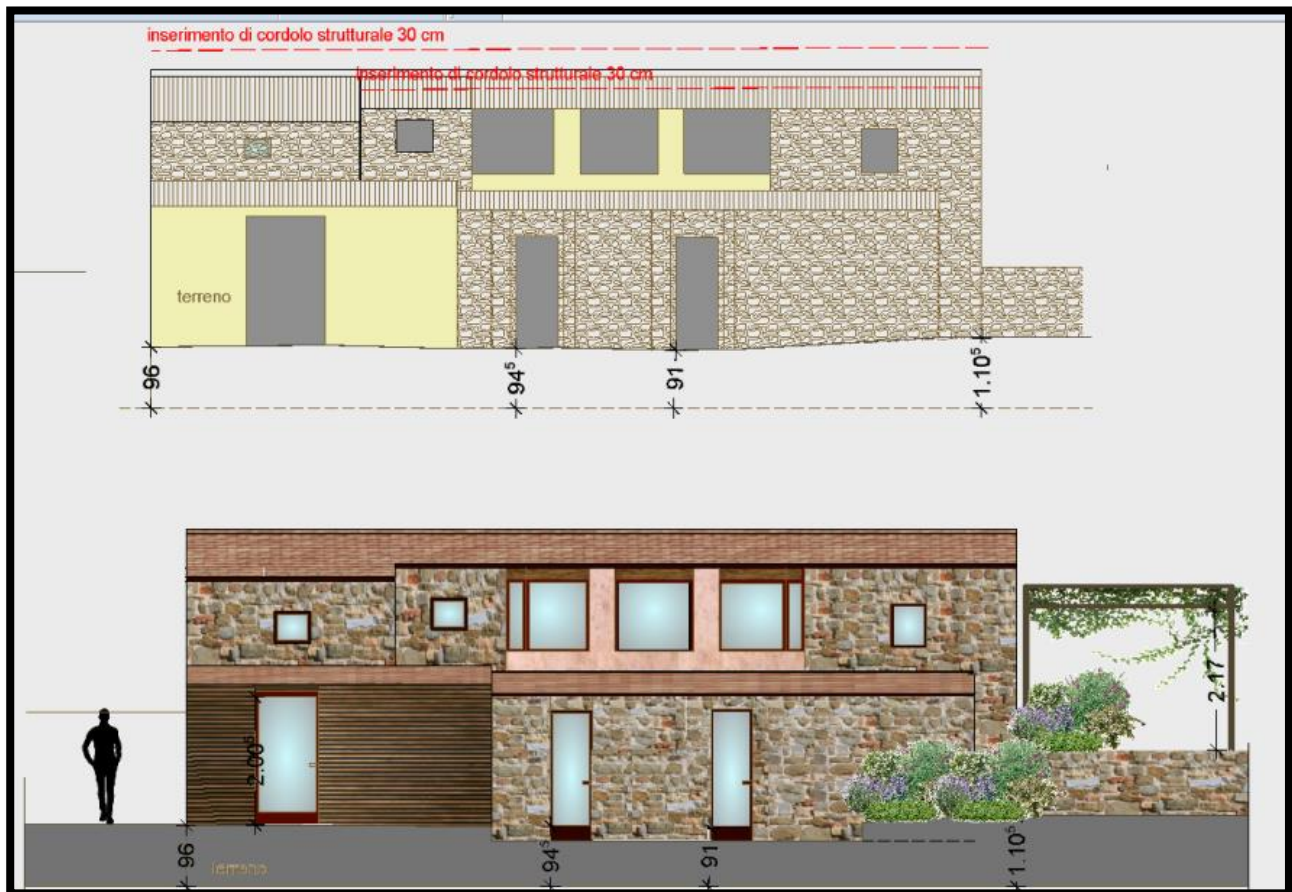
Fig. 15 Progetto di massima

PROSPETTO LATO A VALLE

STATO ATTUALE: disegno in alto e foto allegate

STATO MODIFICATO: in cui è prevista la messa a norma delle strutture con inserimento di cordolo strutturale 30 cm e demolizione con ricostruzione del ripostiglio esterno con pannelli in legno strutturale.

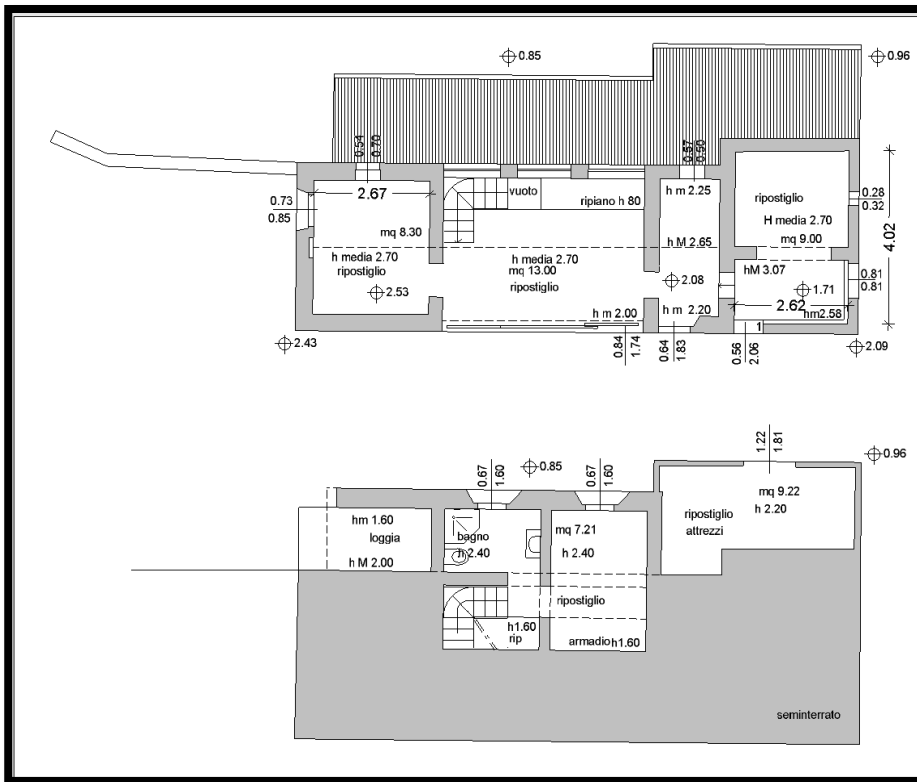
Fig. 16 Progetto di massima

PIANTE STATO MODIFICATO

L'inserimento di una scala interna di collegamento fra i due livelli e fra i vari ambienti con altezze comprese fra 2.40 e 2.70 permettono l'uso quali locali accessori alla funzione abitativa già in essere nell'ex colonica.

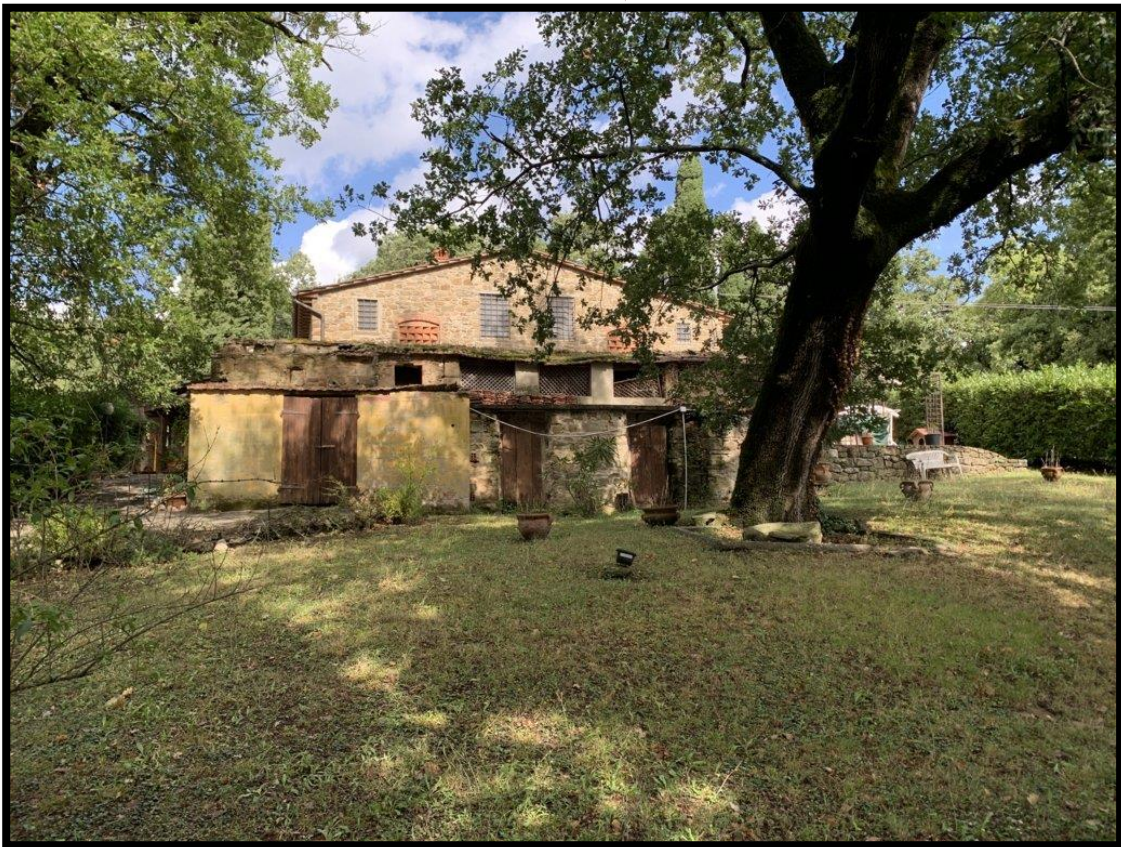
Foto annesso prospetto a valle

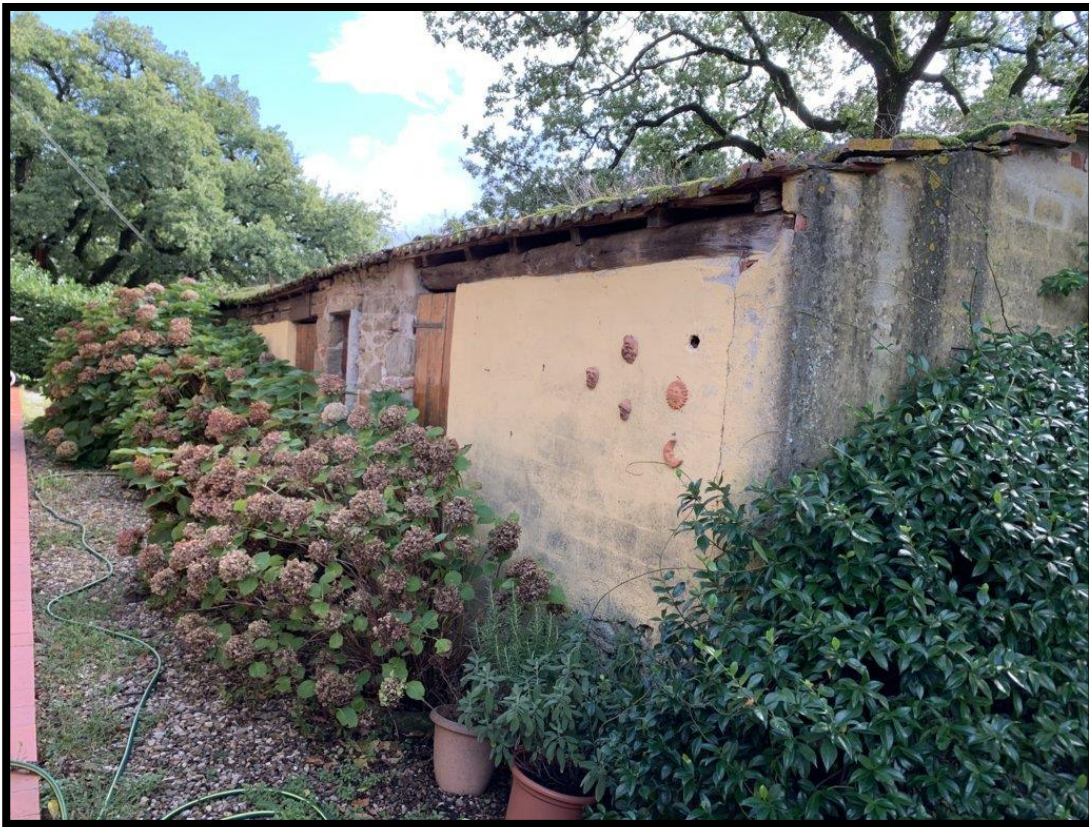
Foto annesso lato rivolto verso la casa colonica

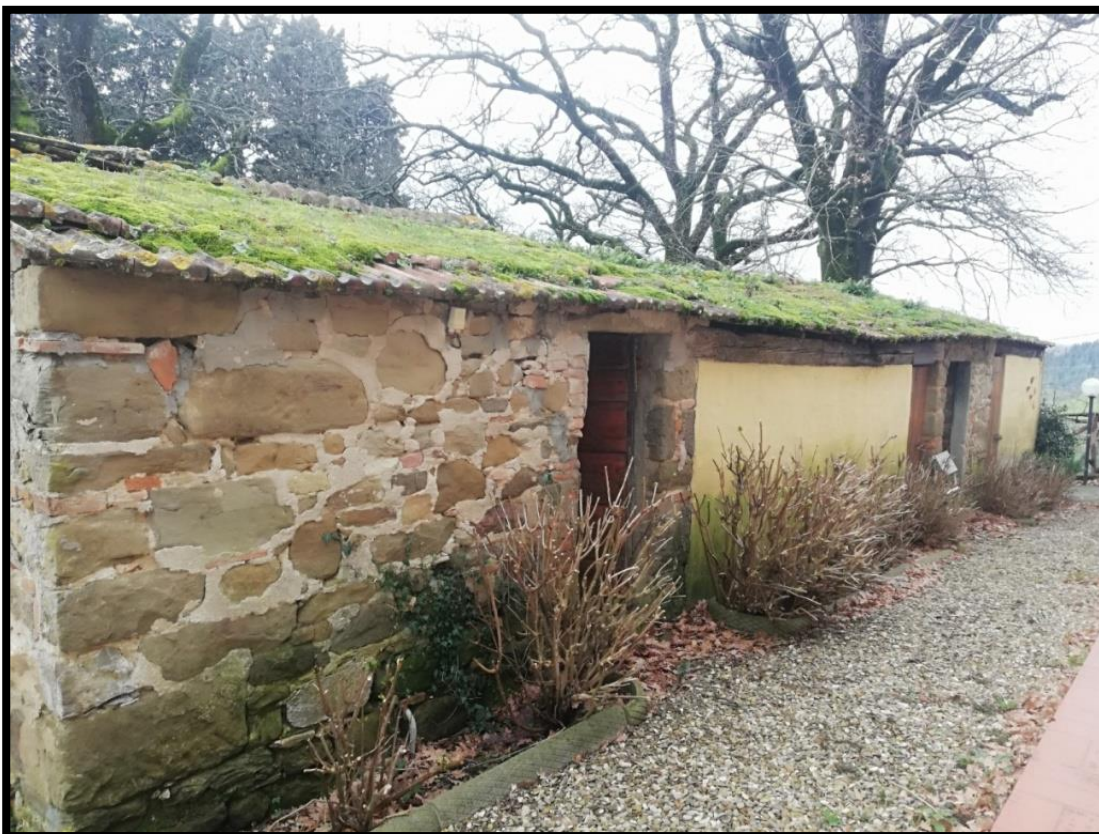
Foto lato rivolto verso la casa colonica

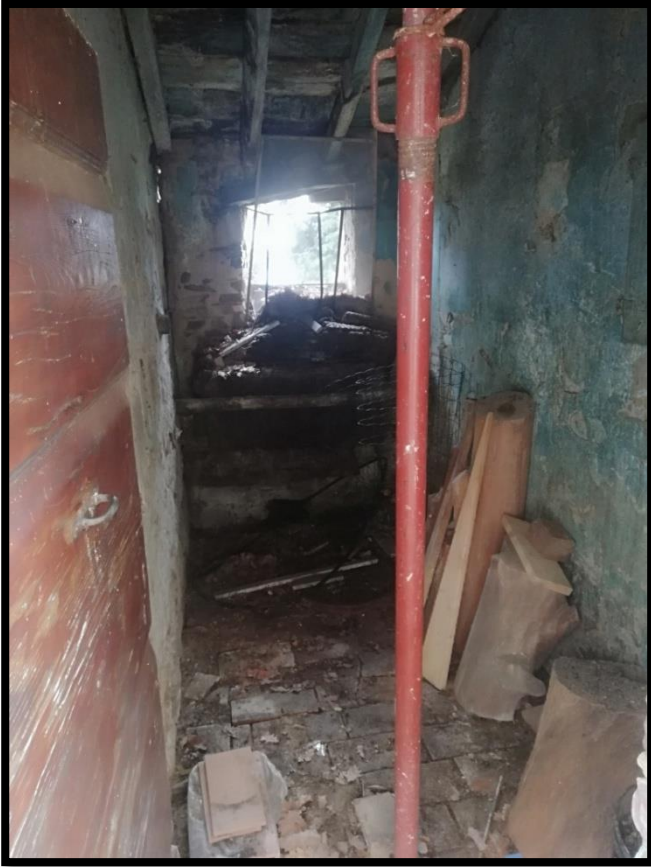
Le altezze interne in alcuni ripostigli sono molto ridotte anche perché i livelli originari delle pavimentazioni sono falsati da spessi getti di cemento.

Foto interni
