ACONE

Acone

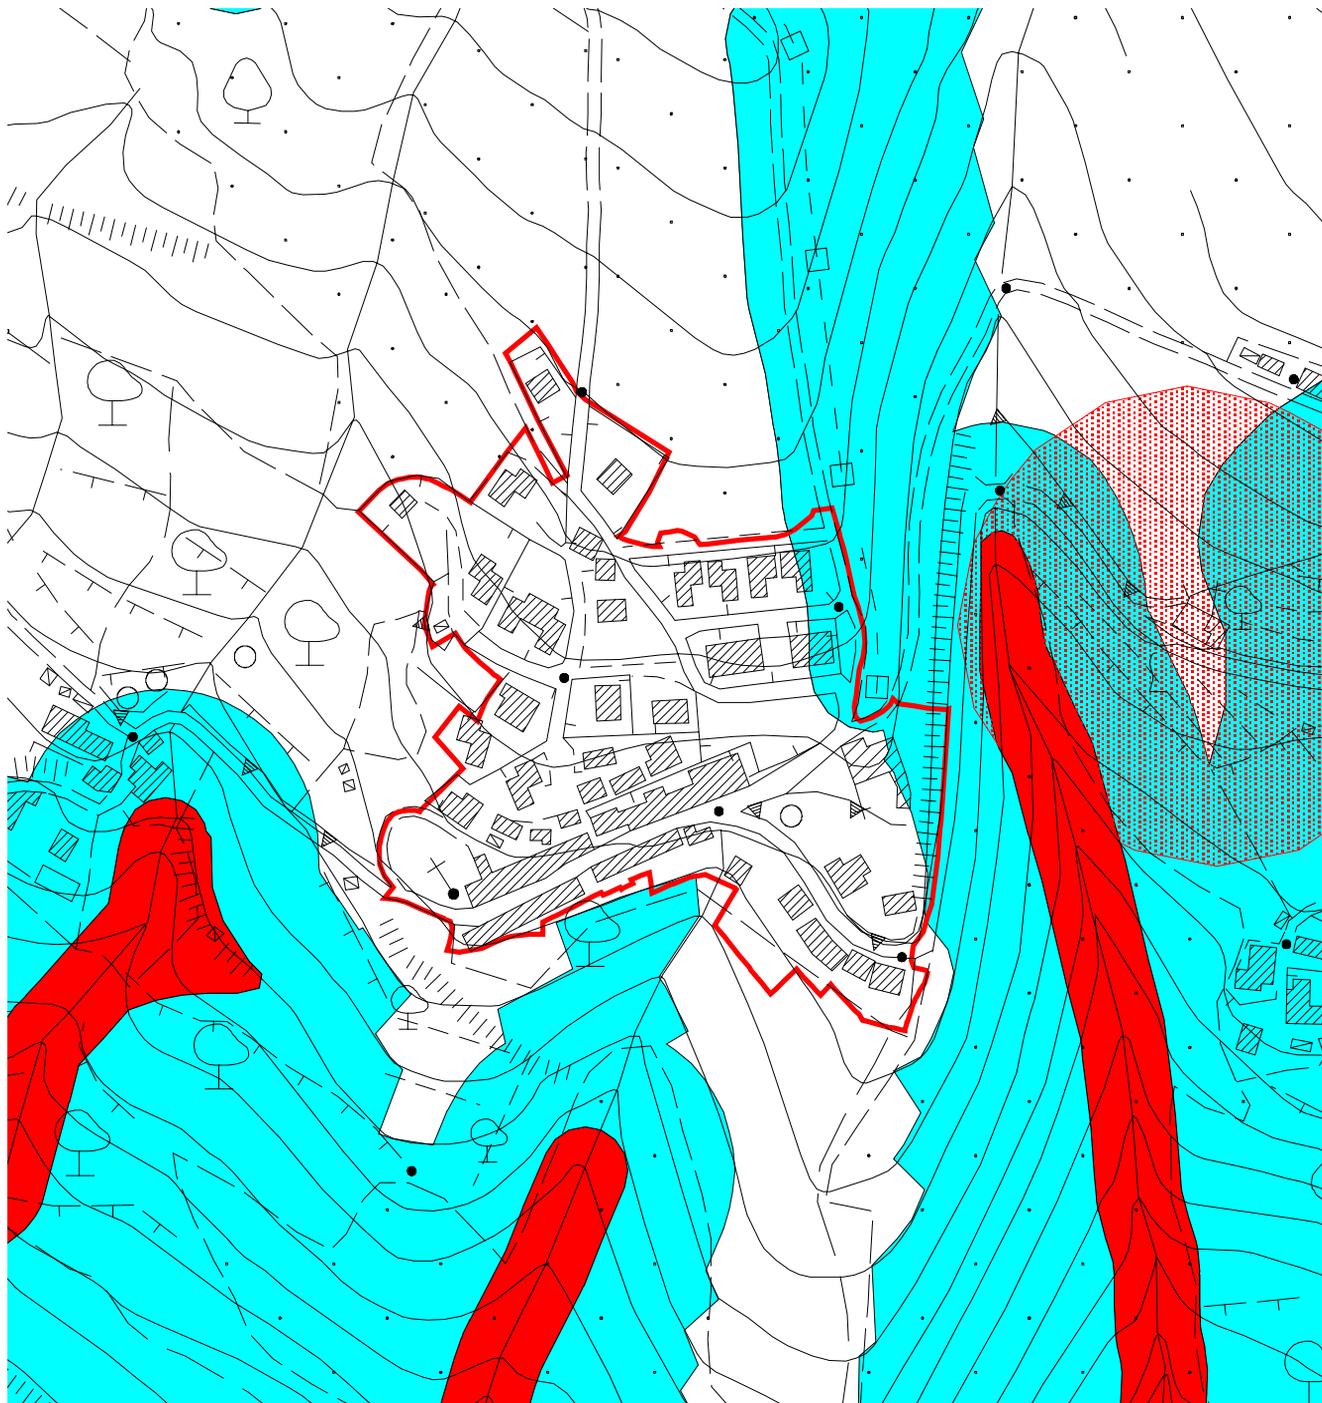
Inquadramento

Pericolosità idraulica di grado 4, geologica di grado 3 e 4 e fascia di rispetto dei cimiteri.

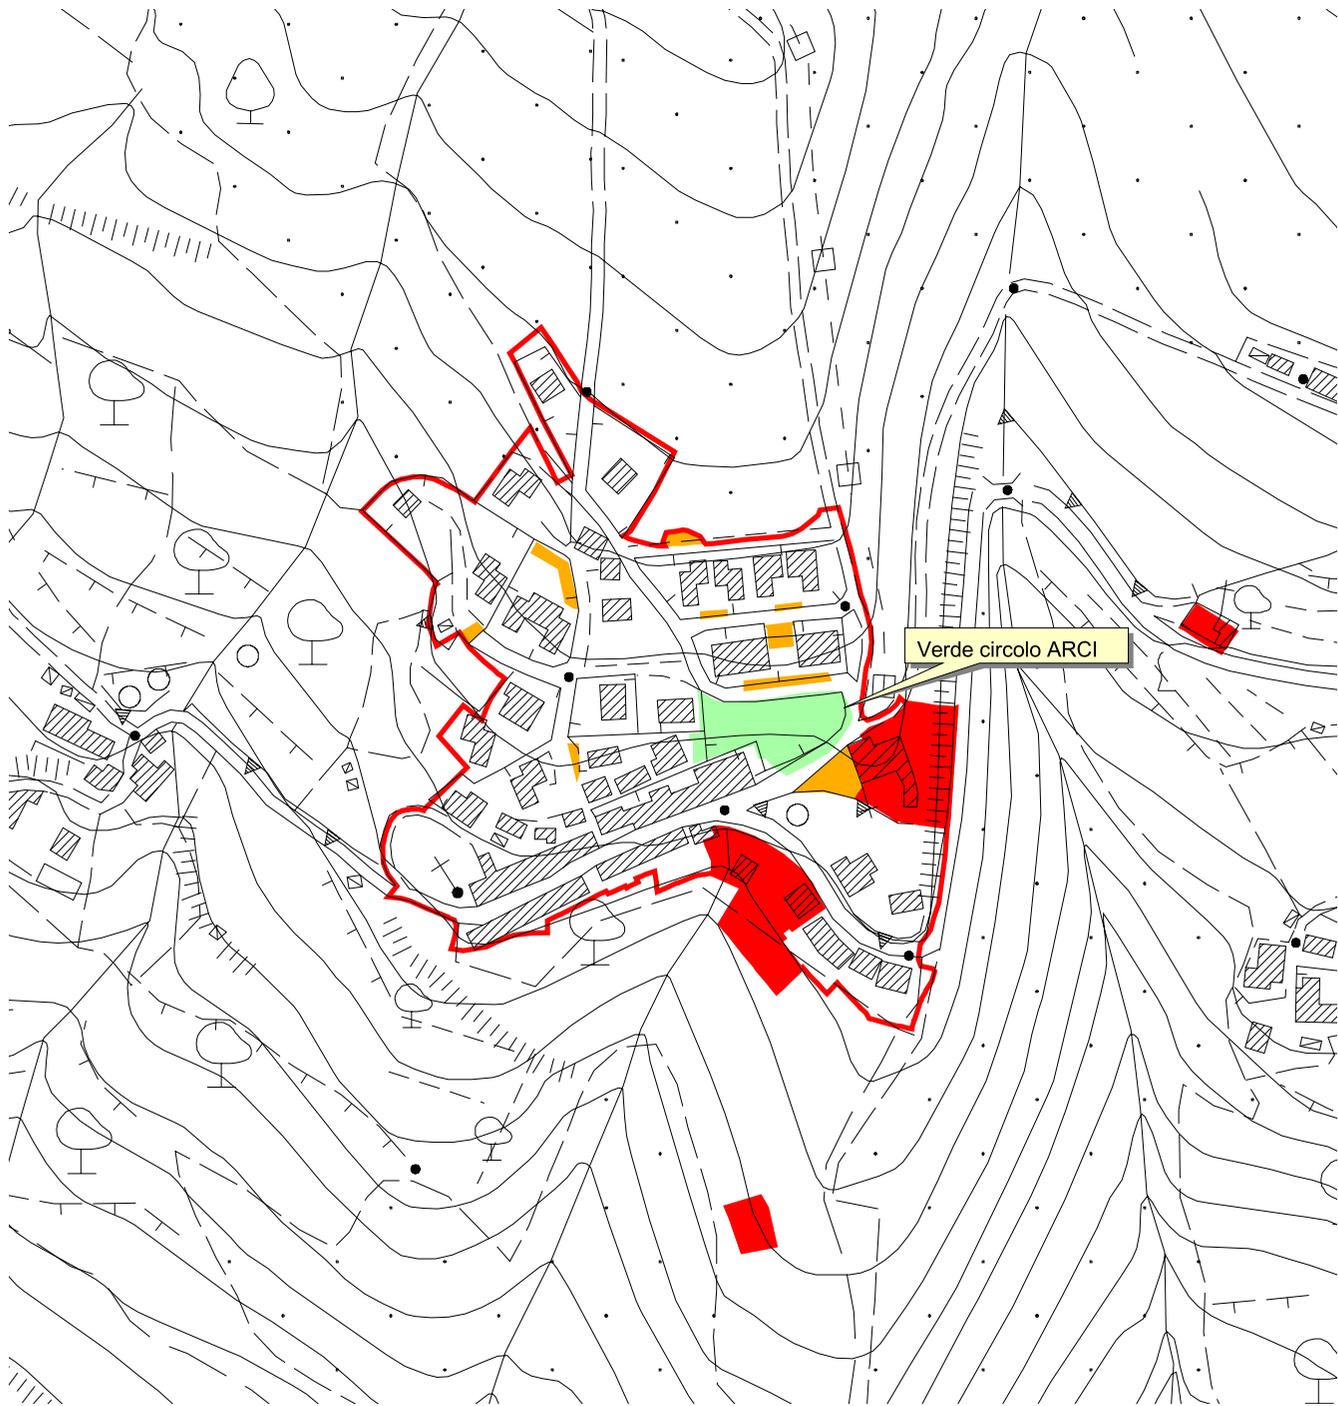
Verde pubblico

Verde adiacente al circolo Arci

Ubicazione	Immediatamente a nord del Circolo
Acclività	Pendenze tra 15 e 25%
Accessibilità	Pessima
Forma	Irregolare
Dimensione (mq)	2016
Copertura vegetale	Densa presenza di cipressi
Attrezzature	Nessuna
Utilizzazione del verde	Non utilizzato
Promiscuità con altri usi	Nessuna
Raggio di influenza	Tutto il paese

Trattasi di un terreno ceduto al Comune nell'ambito della lottizzazione che sorge immediatamente a nord. Si presenta come un boschetto di cipressi. L'elevata pendenza, la presenza di una ripida scala di accesso dalla strada a sud e la carenza di attrezzature lo rendono di fatto inutilizzato.

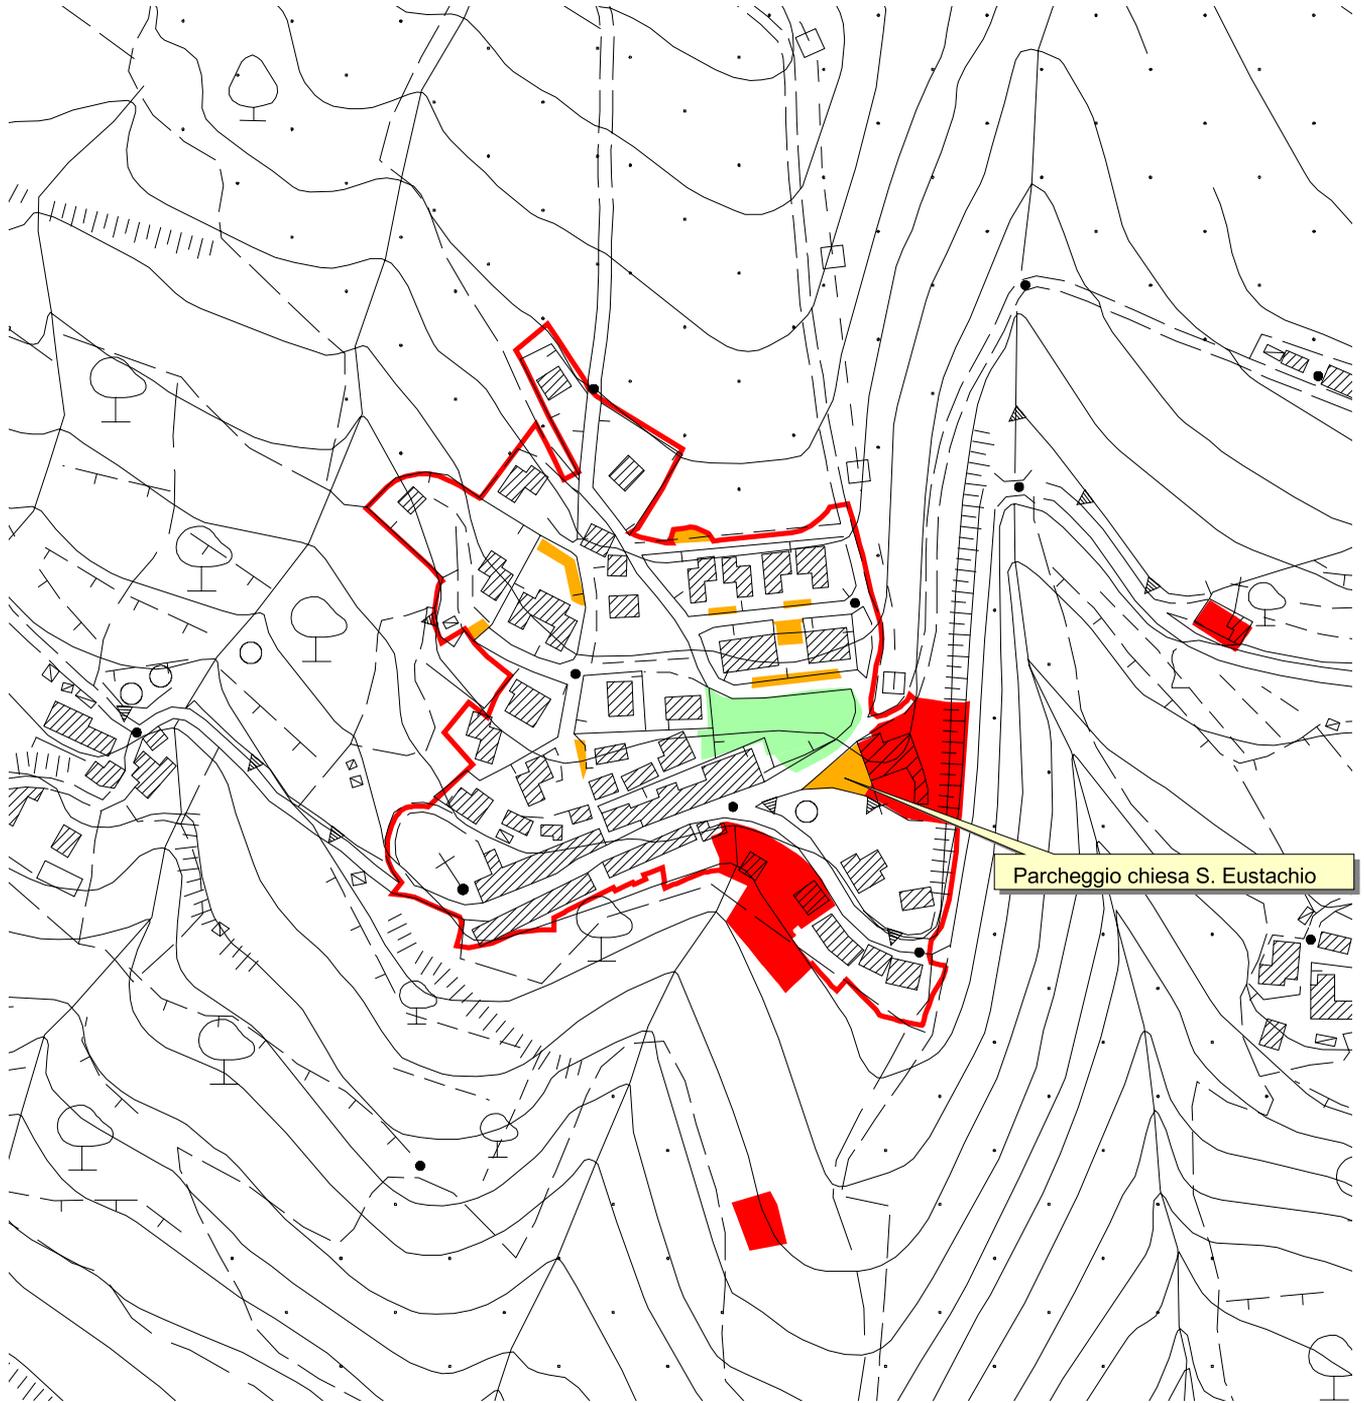
Parcheggio chiesa S. Eustachio

Parcheggio davanti alla Chiesa	
Posti auto (n.)	16
Utilizzazione	Residenti e frequentatori della chiesa
Accessibilità a mezzi di trasporto	Limitata alla fermata del bus
Recettività in funzione alla domanda	Buona

Valutazioni sui parcheggi
Il parcheggio è collocato in posizione baricentrica rispetto alle attrezzature di interesse pubblico ed è sufficiente a soddisfare la domanda di punta del periodo estivo.
