COMUNE DI: PONTASSIEVE

LOCALITÀ: BAGNACAVALLO - MONTELORO

OGGETTO: PROGETTO DI PIANO ATTUATIVO DEL SUB COMPARTO ML1A – VARIANTE R.U.

RELAZIONE GEOLOGICA

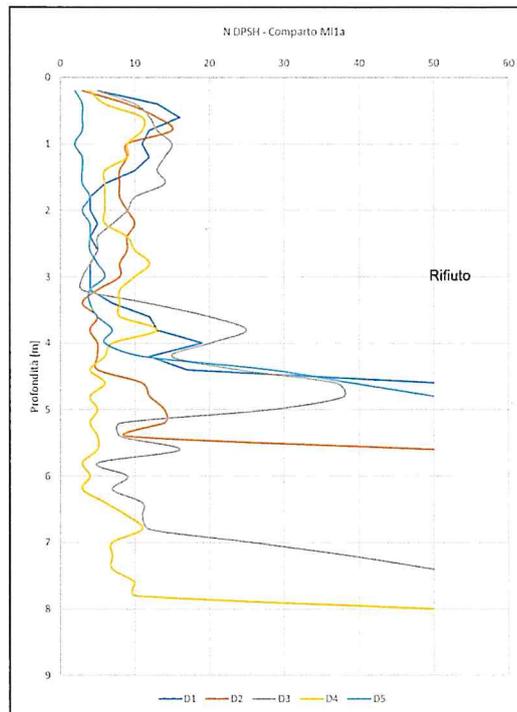
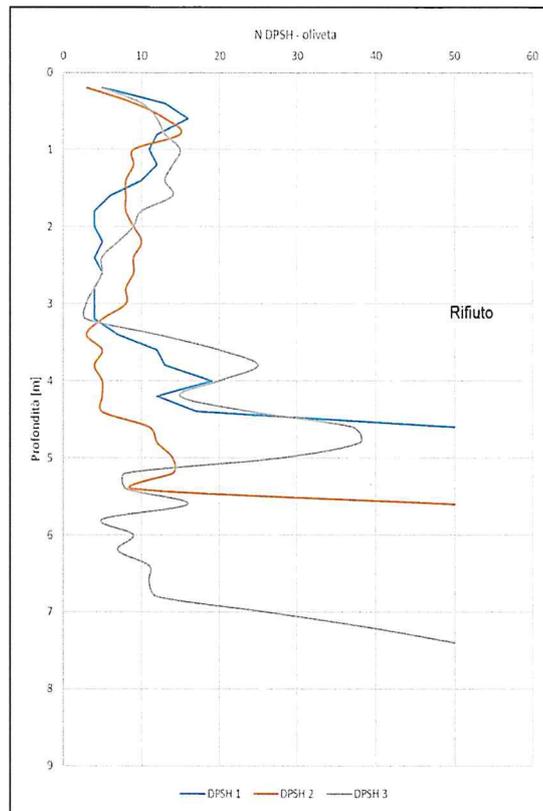
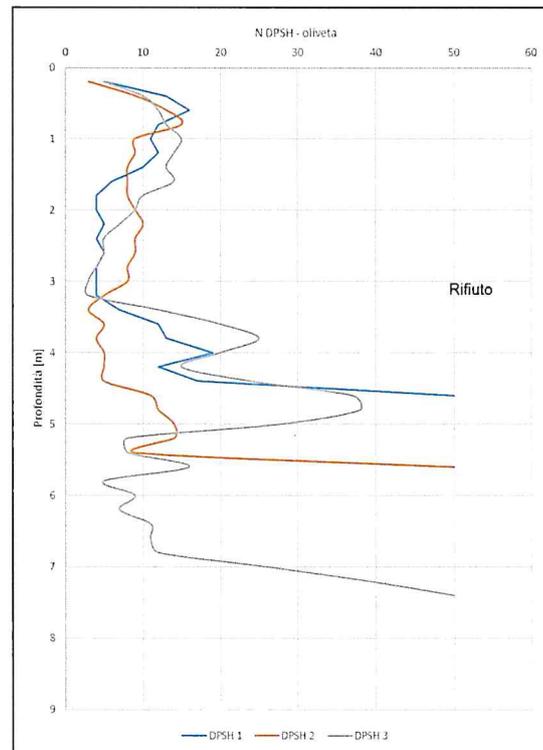
Nell'area di lottizzazione si sono eseguite 5 prove penetrometriche dinamiche super pesanti (DPSH). L'andamento delle prove, in particolare quello della prova D2, rispecchia quanto rilevato nella stratigrafia del sondaggio. Si sono elaborati i risultati raggruppando i log in un unico grafico, da cui si vede che le prove possono essere considerate sostanzialmente omogenee e, successivamente suddivise in due gruppi che si distinguono principalmente per le caratteristiche di resistenza alla penetrazione dinamica della copertura. Nel primo gruppo che si riferisce alle prove eseguite nella oliveta (D1-D2-D3) porzione sud est del

comparto lo spessore dei materiali eterogenei, con caratteristiche di consistenza relativamente medio bassa, è di circa 4.5 metri, nel secondo gruppo, riferibile alle prove eseguite nel vigneto (D4-D5) settore nord ovest del comparto tale spessore è superiore fino a circa 6 metri in D4. Al disotto la resistenza alla penetrazione dinamica cresce progressivamente fino a rifiuto. La prova D2 potrebbe ascriversi in effetti ad entrambi i gruppi, avendo caratteristiche intermedie.

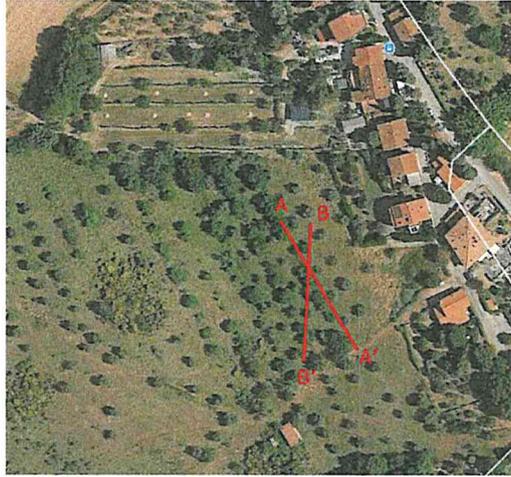
Le indagini sismiche a rifrazione sono consistite nella esecuzione di due linee di superficie (L1 e L2) in onde P e SH ubicate come nella figura sottostante

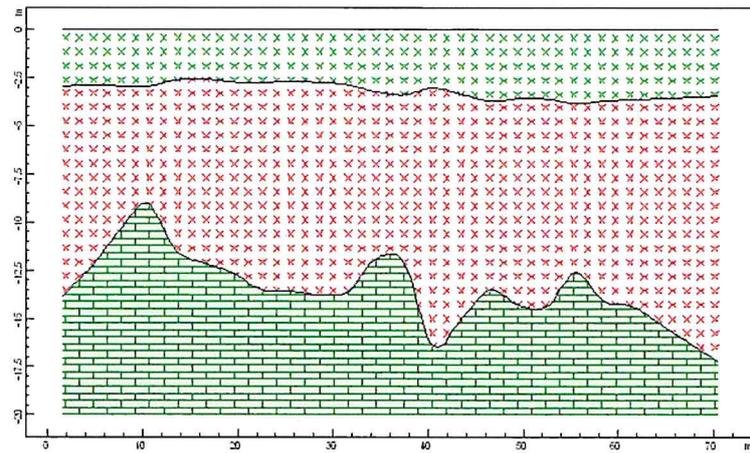
Sez. AA' – onde P

Sono stati individuati tre orizzonti sismicamente omologhi:

- un primo orizzonte compreso fra il piano campagna e i 2.5 metri di profondità circa caratterizzato da velocità delle onde P all'incirca comprese fra i 200 e i 300 m/s.
- un secondo orizzonte con velocità V_p comprese fra i 1200 e i 1700 m/s con uno spessore variabile fra 8 e 14 metri
- un terzo rifrattore con V_p maggiore di 2000 m/s.

L'interpretazione dei dati ha permesso di elaborare le sezioni sismo stratigrafiche sia per le onde di compressione P che per le onde di taglio SH.

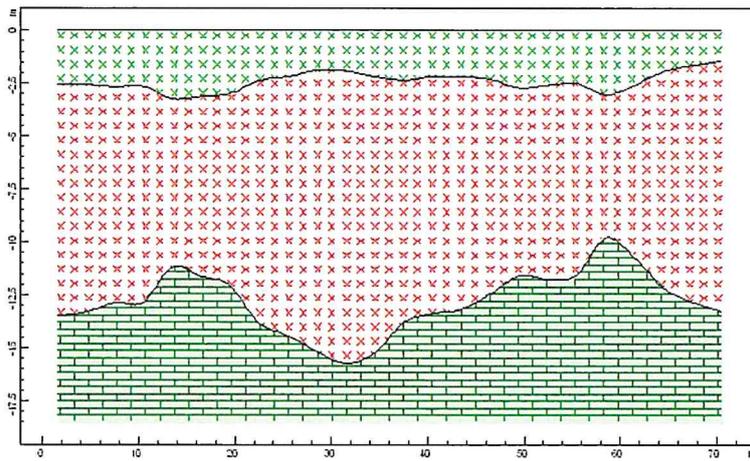
Sez. AA' – onde S

Anche in questo caso la sezione sismo stratigrafica mostra la presenza di tre orizzonti rifrattori:

- il primo è compreso fra il piano campagna e circa 3 metri di profondità con velocità delle onde SH comprese fra i 110 e i 130 m/s
- il secondo orizzonte è caratterizzato da velocità V_{sh} fra i 350 e i 400 m/s con uno spessore variabile fra 8 e 12 metri
- l'ultimo rifrattore infine presenta velocità V_{sh} maggiori di 750 - 800 m/s.

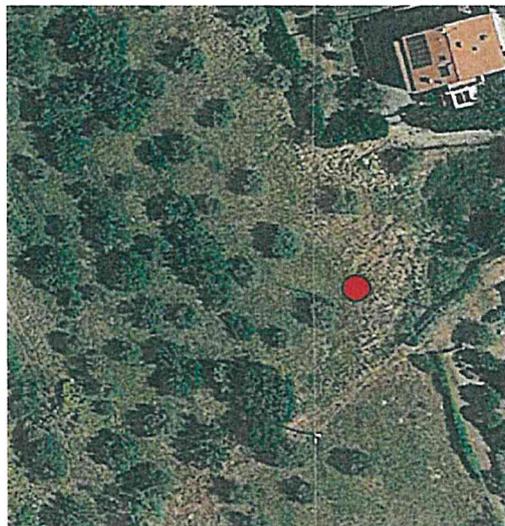
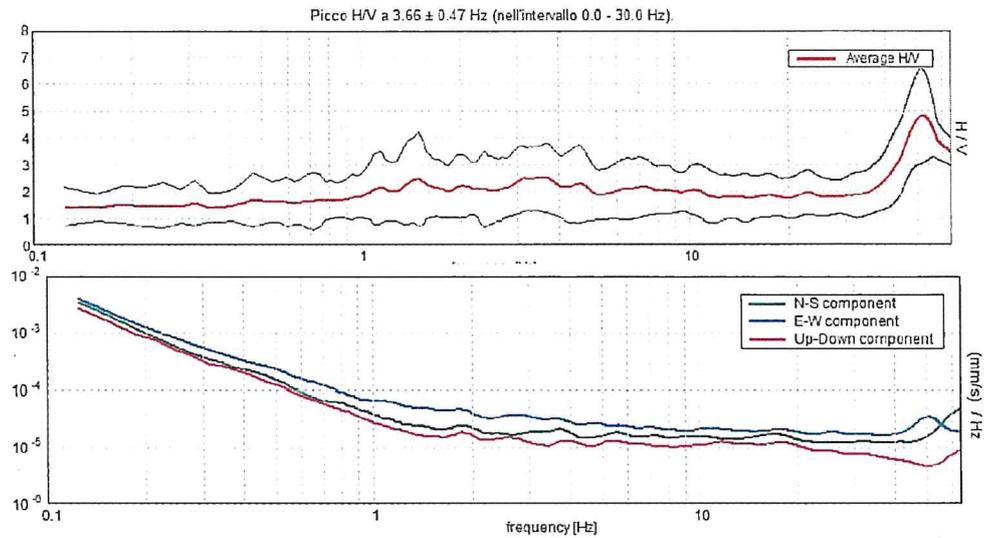
Ubicazione HVSR1

L'analisi HVSR1 nella porzione meridionale del comparto mostra un picco di frequenza intorno a circa 16 Hz nel grafico relativo alla serie temporale H/V è relativo a frequenze di profondità molto bassa e non è da considerarsi significativo da un punto di vista stratigrafico (transiente).

In entrambi i casi si ha un buon riscontro con i dati stratigrafici (penetrometrie e sondaggi).

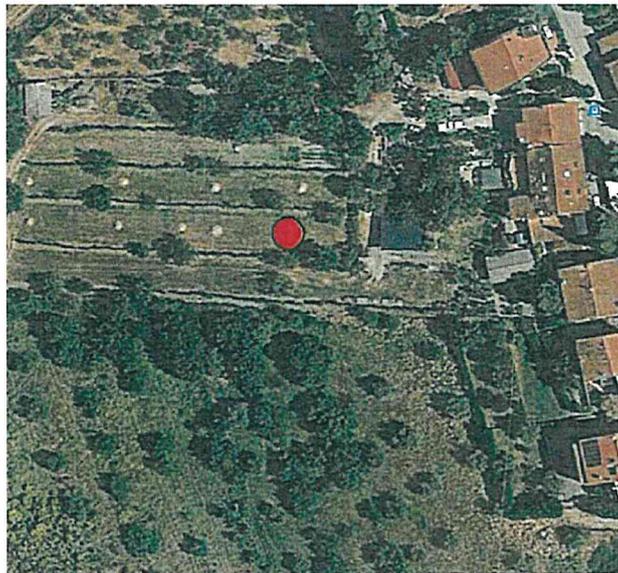
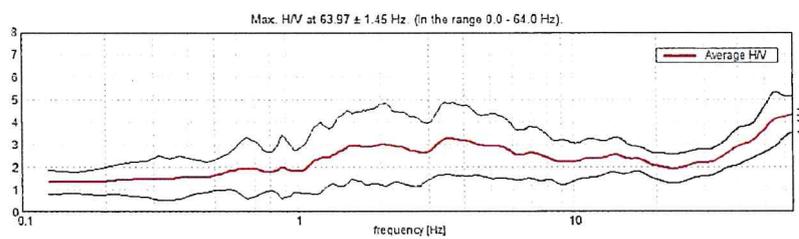
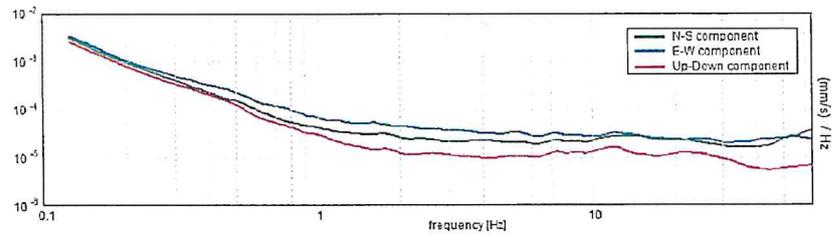
Ubicazione HVSR2

Nella HVSR2 (sezione settentrionale del comparto) non si rilevano picchi.

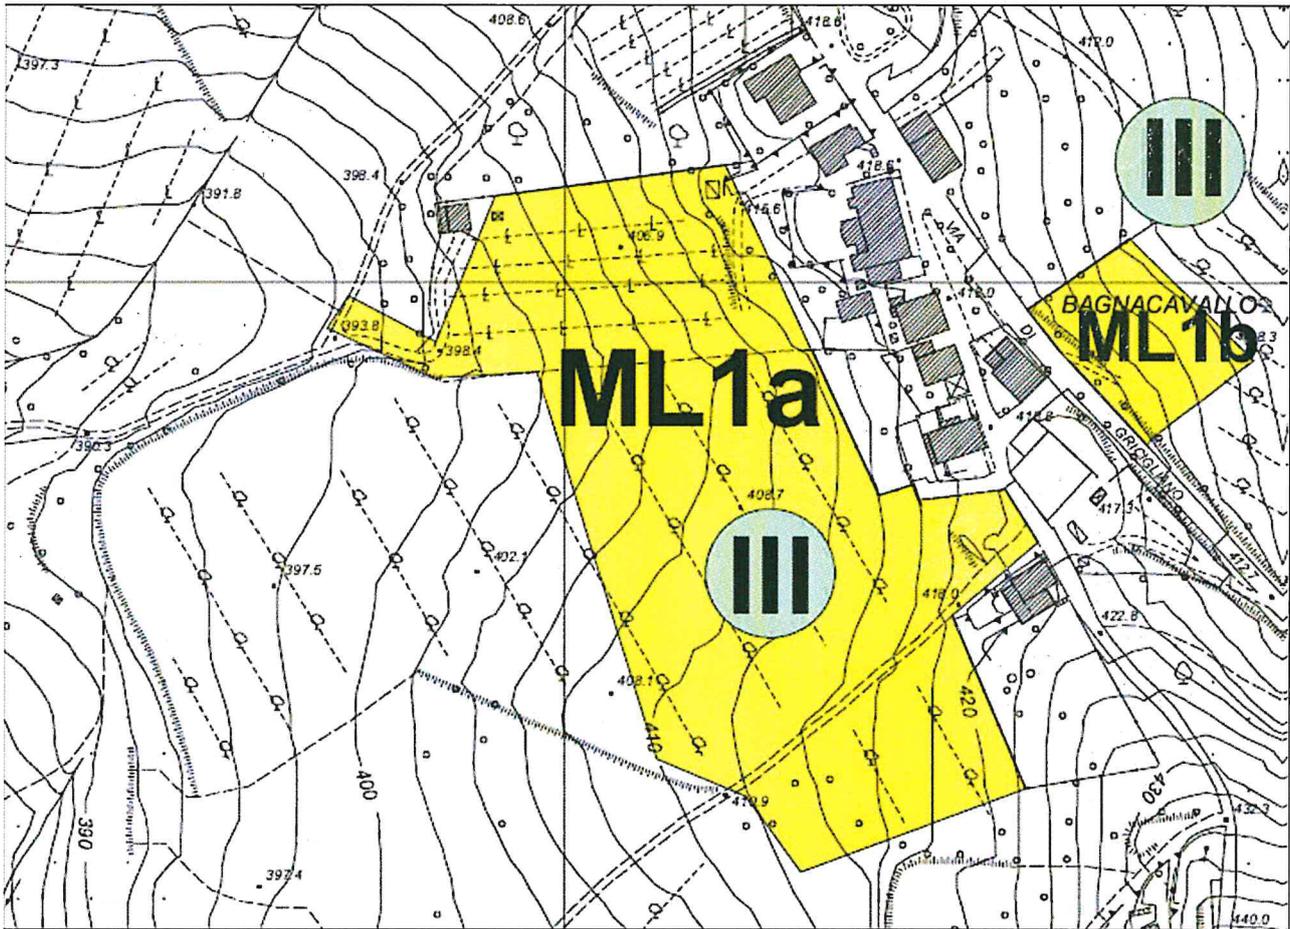
Estratto da Carta della Fattibilità – f.6 – R.U. Comune di Pontassieve

INTERVENTO – ML1a – ML1b	<i>Utoe n. 4 - Sieci</i>
TAVOLA DI FATTIBILITA': f.6	ZONA: Monteloro – Via di Monteloro
<p>TIPOLOGIA: area di espansione residenziale (ex zona omogenea C) confermata da precedente S.U. (subcomparto ML1a) e subcomparto per edilizia pubblica (ML1b) da attuarsi mediante Piano Attuativo.</p> <p><i>A compendio della presente scheda di fattibilità per il subcomparto ML1b si è provveduto all'allestimento di tematismi cartografici a contenuto geolitologico e geomorfologico in scala 1:2.000 come da richiesta dell'U.R.T.T. di Firenze di cui al protocollo n. 126165.124.47.03 del 21.10.2005.</i></p>	
<p>GEOLOGIA E LITOLOGIA: prevalenza di terreni argillitici riconducibili alla formazione di Sillano nel settore a nord est della Via di Monteloro - <i>Via di Gricigliano (ML1b)</i>. Nella porzione di comparto posta a sud ovest della viabilità (<i>ML1a</i>) diffusa presenza di coltri detritiche che obliterano l'affioramento di terreni litoidi riconducibili alla formazione di Monte Morello che si presenta, in porzioni di versante limitrofe al comparto, con assetto giaciturale a franapoggio più inclinato del pendio; nella porzione settentrionale del sublotto si rinvencono, per contatto tettonico, i termini argillitici della Formazione di Sillano.</p>

<p>GEOMORFOLOGIA: le aree in esame, poste sui due versanti di una zona di crinale allungata in direzione nord – sud, fanno parte di due distretti di frana antica naturalmente stabilizzata che non presenta, al momento, indicatori inerenti ripresa dell'attività gravitativa.</p>	
<p>PENDENZE: aree di crinale con pendenze variabili dal 5% al 15%.</p>	
<p>IDROGEOLOGIA:</p>	
<p>PERICOLOSITA' GEOLOGICA: le aree ricadono in classe 3, pericolosità geologica media.</p>	
<p>PERICOLOSITA' IDRAULICA:</p>	
<p>SALVAGUARDIE SOVRACCOMUNALI:</p>	
<p>FATTIBILITA': si assegna classe III di fattibilità agli interventi.</p>	
<p>PRESCRIZIONI: La realizzazione del comparto dovrà essere supportata già a livello di Piano Attuativo da approfondite ed esaustive indagini geognostiche al fine di poter svolgere le necessarie considerazioni e verifiche geotecniche (verifiche di stabilità su sezioni allo stato <i>attuale</i> e di progetto sviluppate a livello di versante in considerazione dell'esistente edificato in zone contermini e di valle). Da tali verifiche dovranno discendere valutazioni in merito alla eventuale necessità di materializzazione di opere di stabilizzazione e presidio dei fronti di sbancamento <i>oltre a valutazioni sulle più appropriate tipologie fondazionali da argomentare in funzione della profondità del substrato e della particolare posizione rispetto allo sviluppo dell'antico corpo di frana naturalmente stabilizzato.</i> Particolare cura andrà posta nella predisposizione di adeguate forme di regimazione delle acque superficiali e profonde. Il supporto dovrà essere completato da puntuali valutazioni su cedimenti e cedimenti differenziali in ottemperanza ai disposti del D.M. 11.3.88.</p>

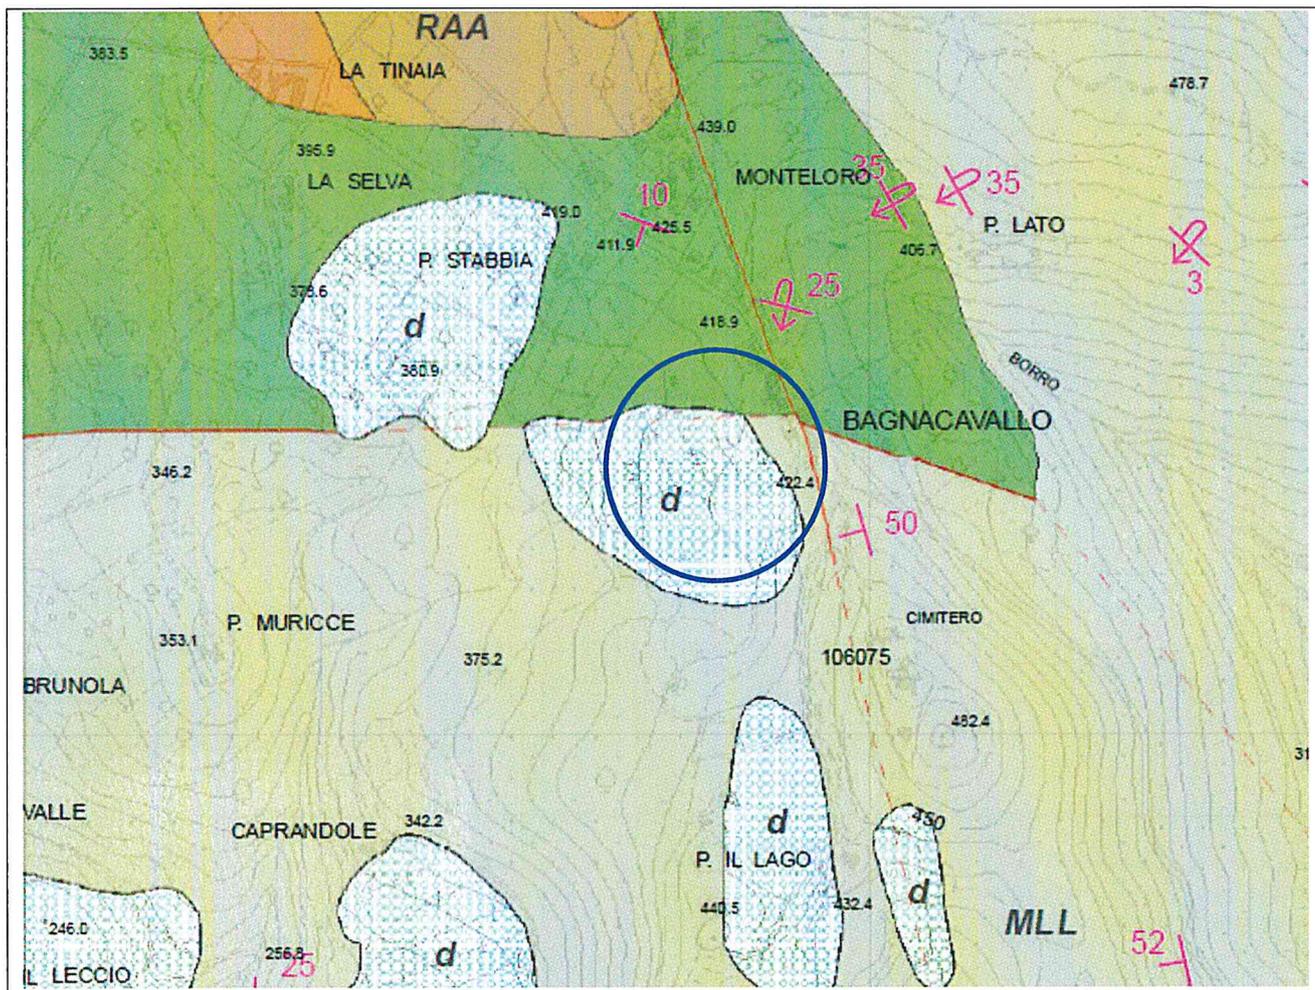
Estratto da Carta Geologica – Tavola 3.1 S di Piano Strutturale

Come è possibile osservare nella carta geologica in scala 1:10.000, allegata, estratta dalla cartografia di supporto al Piano Strutturale, l'area in studio è posta in prossimità del contatto tra le formazioni di Sillano nella sua facies più litoide, costituita da alternanze di argilliti variegata predominanti e calcari marnosi, con la formazione di Monte morello (Alberese p.p.), dove prevale la frazione lapidea calcarea. Il contatto tra le due formazioni viene delineato nella porzione settentrionale del comparto, ma una estesa coltre di alterazione costituita da limi argillosi talora sabbiosi con inclusi lapidei prevalentemente calcarei ricopre nel sito i litotipi in posto.

La copertura è costituita da limi e limi sabbioso argillosi con clasti eterometrici prevalentemente calcarei in matrice sabbiosa più o meno limosa, talora debolmente argillosa ed è da considerarsi dotata di una certa permeabilità primaria laddove è più abbondante lo scheletro lapideo.

I litotipi appartenenti alla formazione di Monte Morello sono di per sé da considerarsi praticamente impermeabili per porosità primaria, mentre possono acquisire una certa permeabilità secondaria per fratturazione più o meno efficace a seconda dell'intensità della fratturazione stessa, dando luogo ad acquiferi anche importanti, ubicati a profondità variabili e spesso non in comunicazione tra di loro per la presenza di intervalli argillitici.

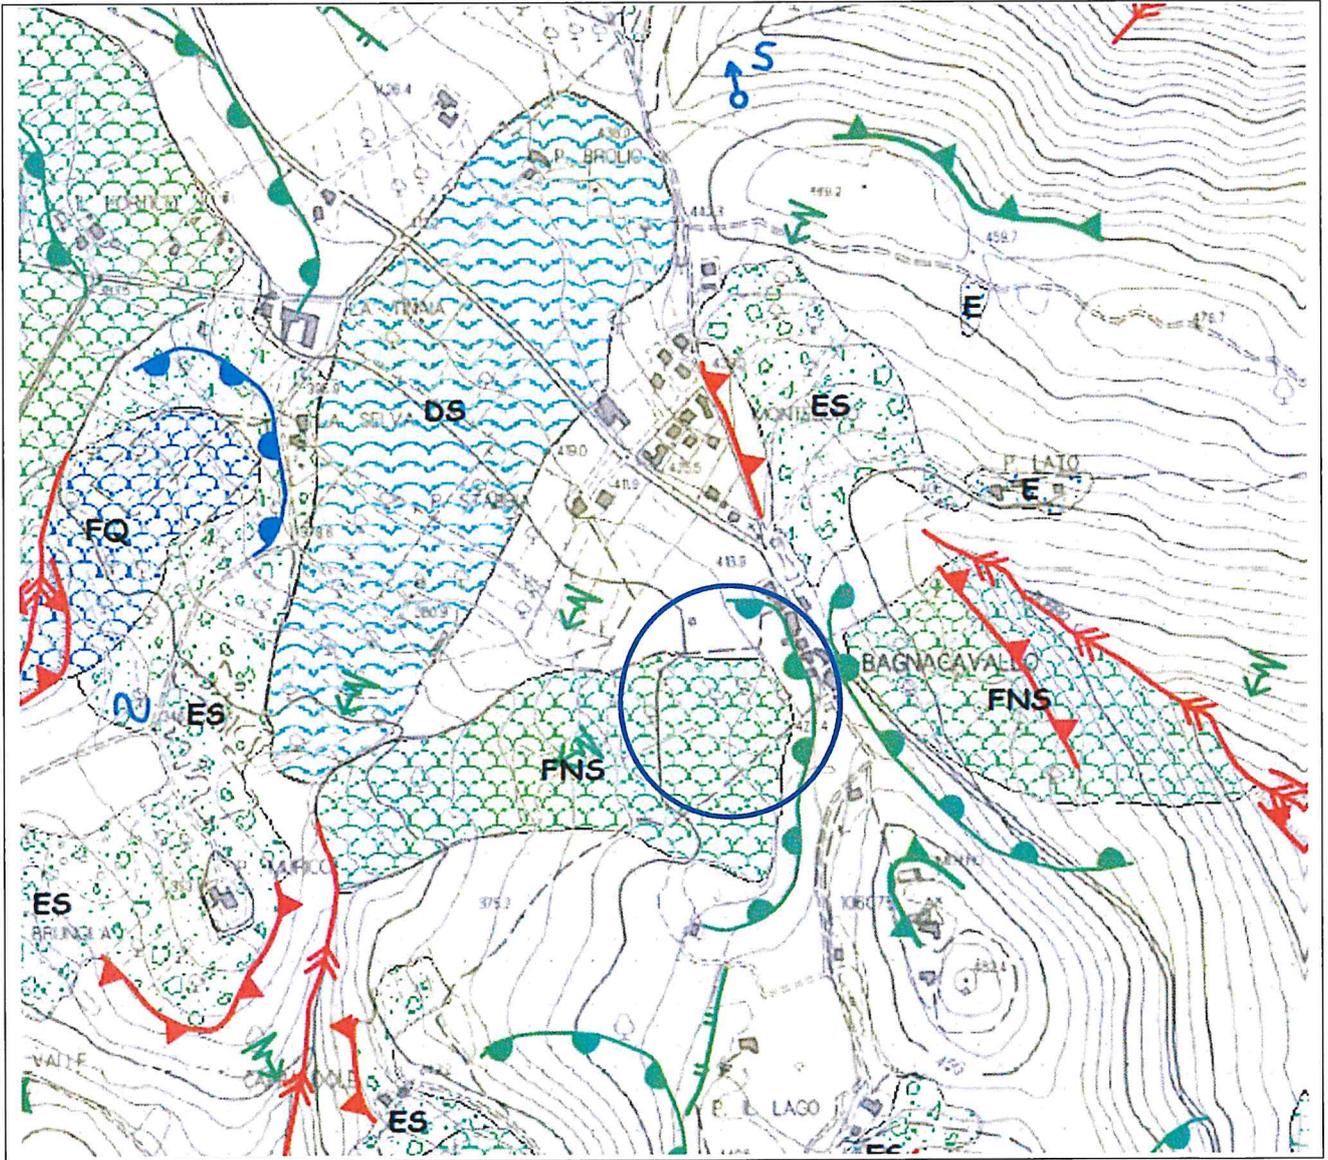
Estratto da Carta Geomorfológica – Tavola f. 12 S di Piano Strutturale

Nella carta geomorfologica di Piano Strutturale l'area in studio risulta impostata su una plaga detritica attribuita ad antichi movimenti di versante e classificati come "frana antica naturalmente stabilizzata". In occasione dei sopralluoghi effettuati non sono stati individuati morfemi o indicatori di ripresa dell'attività gravitativa.

Non sono presenti evidenti segni di instabilità, a meno di morfologie ondulate, esterne al lotto nelle zone di maggiore acclività, ascrivibili a lenti e superficiali movimenti di reptazione della coltre alterata di copertura.

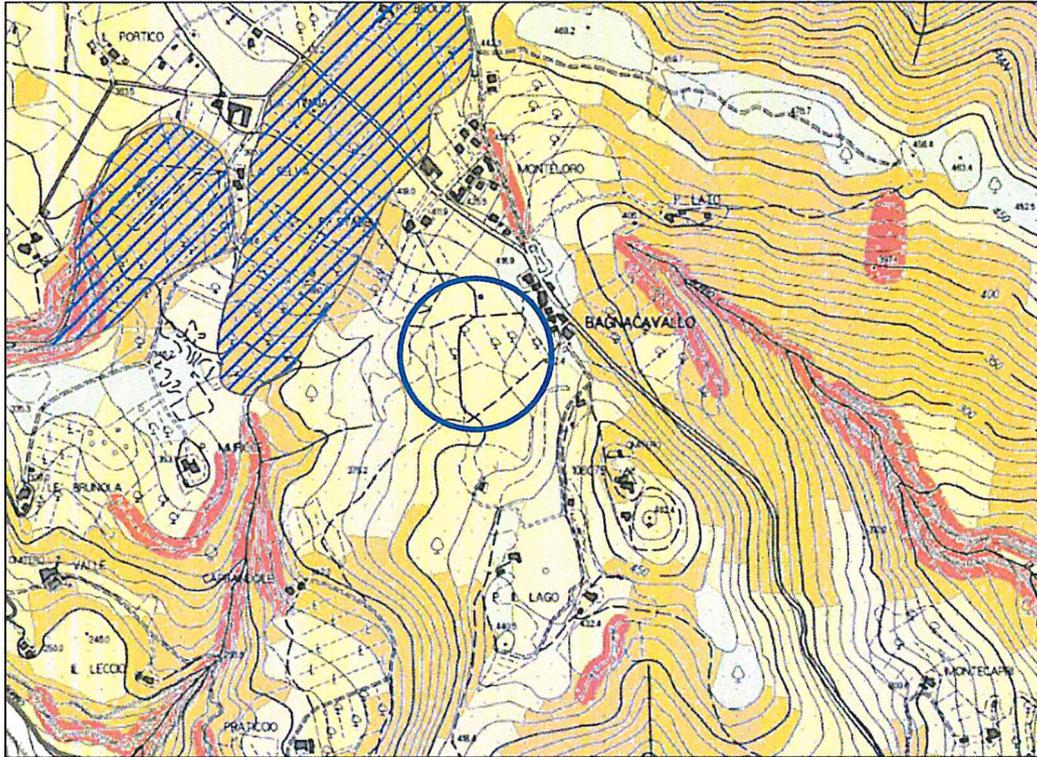
Carta della Pericolosità Geomorfologica – Tavola f.13 sud

Negli elaborati geologico tecnici di supporto allo S.U. comunale vigente l'area nel suo complesso è stata inserita in classe di pericolosità G2 "media", G1 nella parte sommitale.

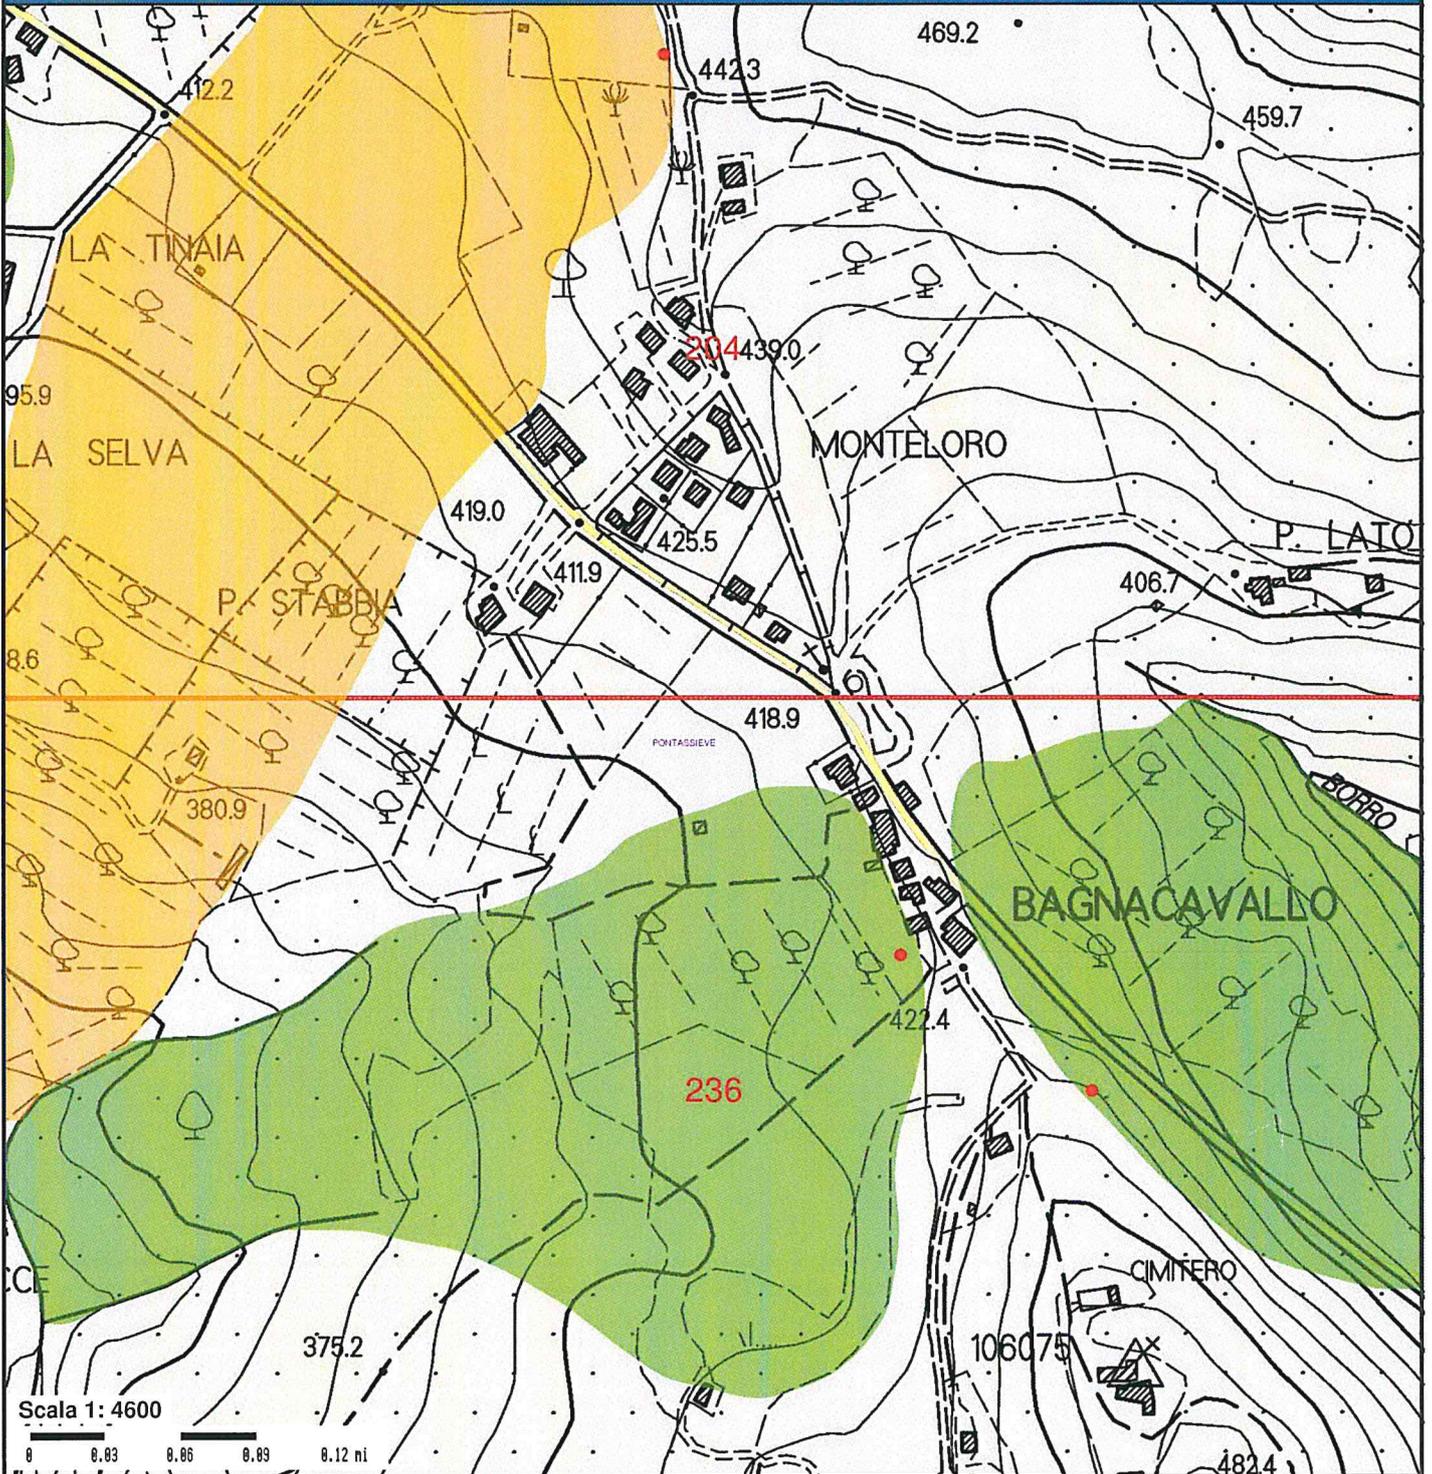
PAI frane 10k

Nella cartografia di dettaglio in scala 1:10.000 redatta in ambito di P.A.I. l'area è classificata in PF2 cioè bassa.

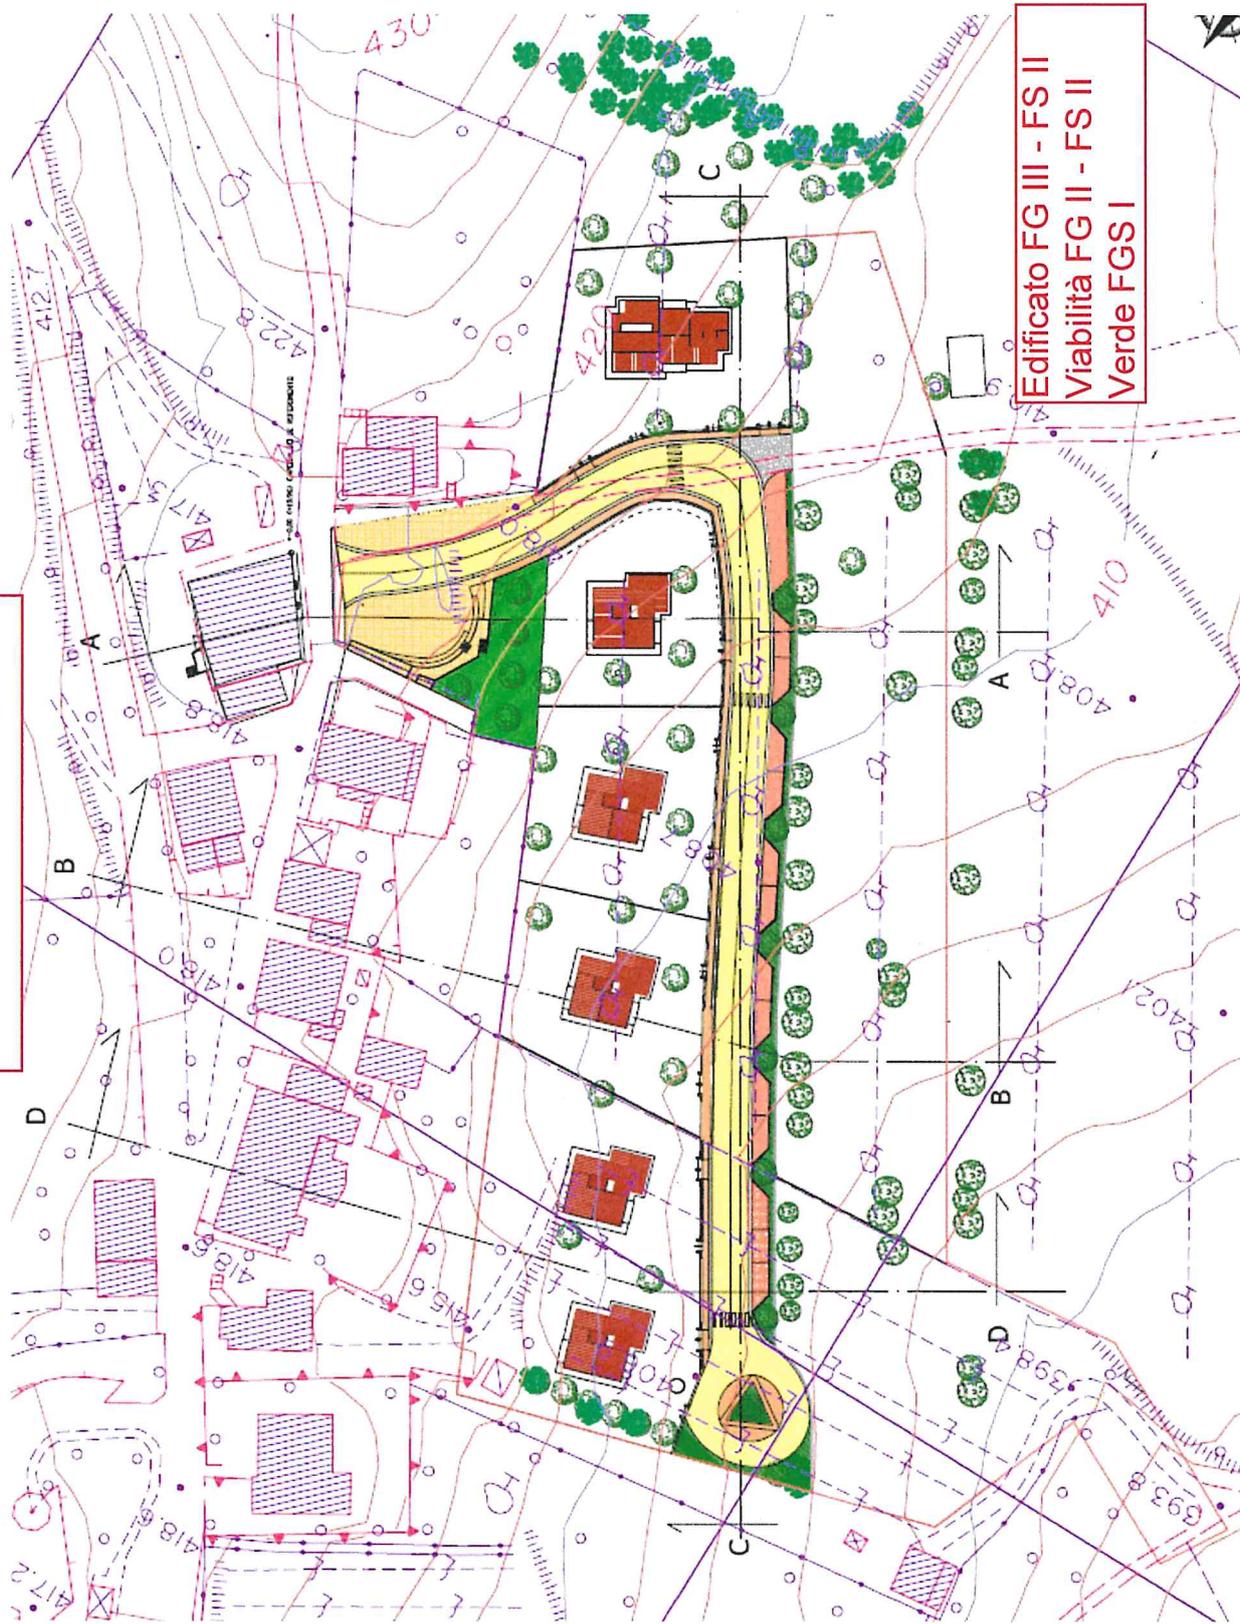
Carta della Fattibilità

- Fattibilità geomorfologica 3 per gli edifici, 2 per le opere di urbanizzazione in quanto queste non comportano sbancamenti e/o riempimenti di rilievo e fattibilità sismica 2 in generale, 1 per le porzioni a verde e

Edificio FG III - FS II
Viabilità FG II - FS II
Verde FGS I

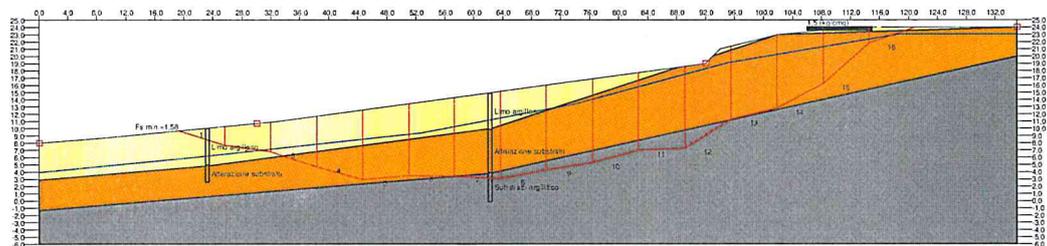
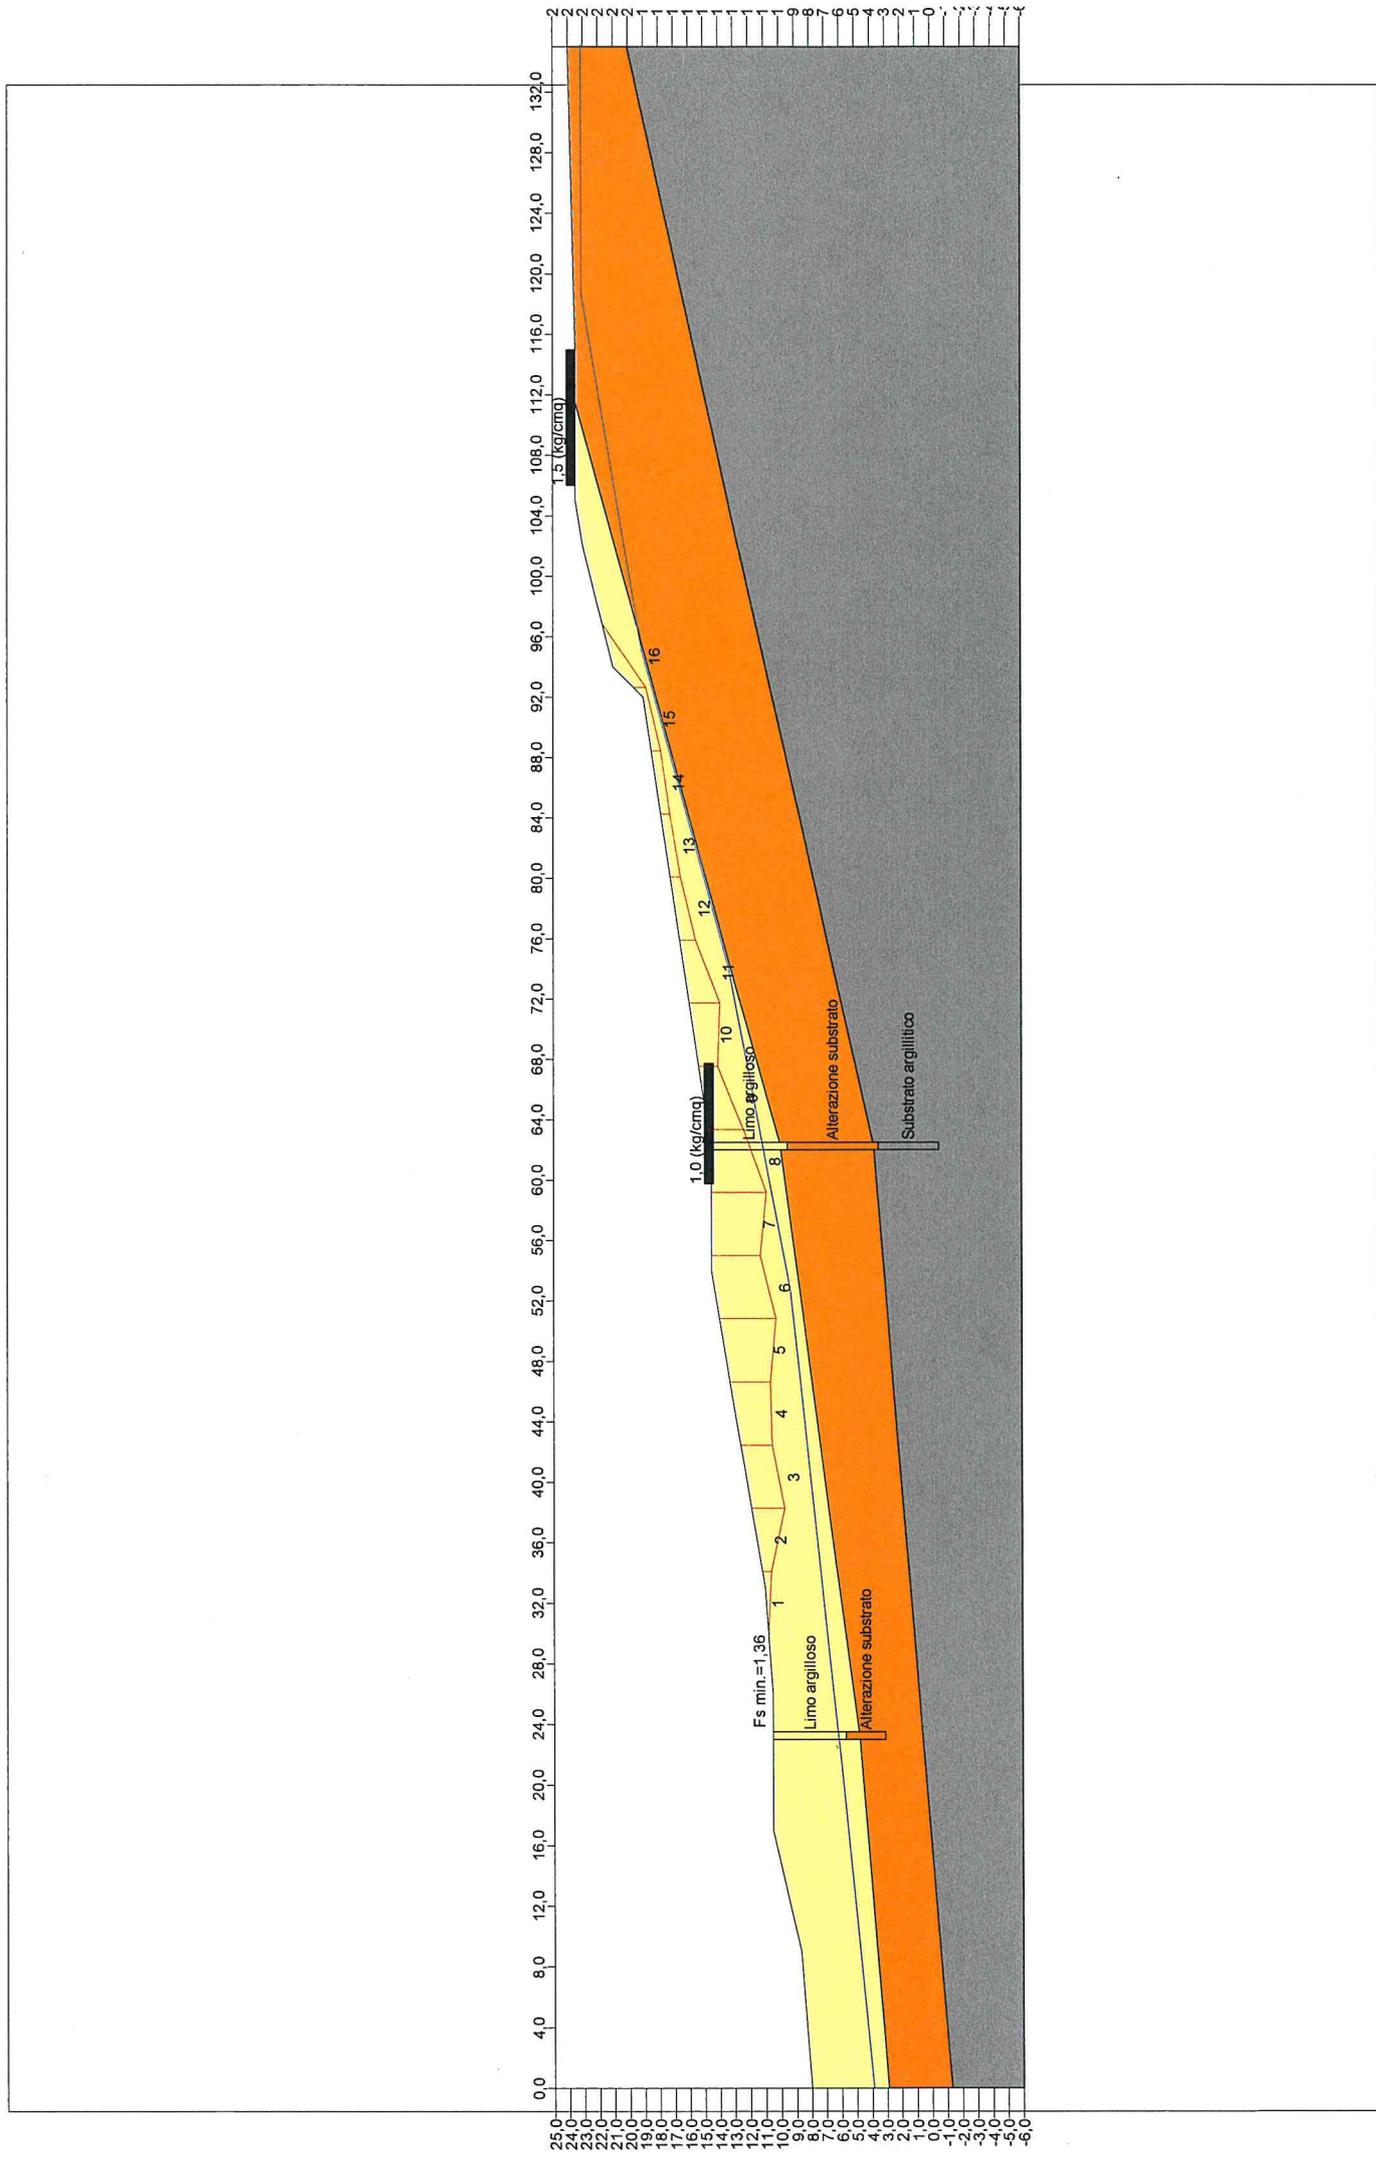
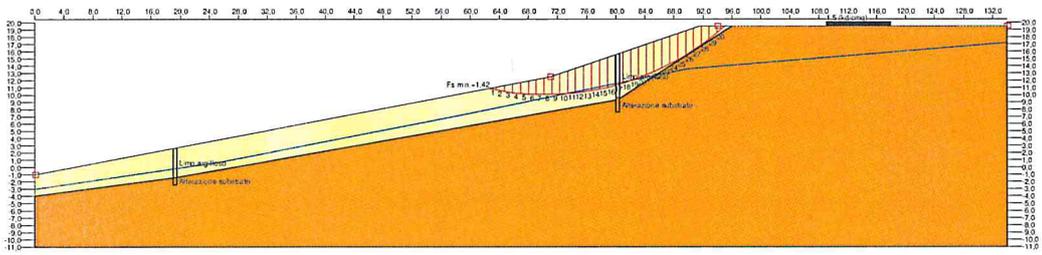
Verifiche di stabilità
(programma Soils 2.1 di Program Geo - Brescia)

Per studiare la stabilità globale dell'area si sono effettuate già in questa fase di piano attuativo verifiche di stabilità sulle sezioni ritenute più gravose (BB' e DD') sia nello stato attuale che nello stato modificato. Si è utilizzato il programma Soils 2 di Program Geo (Brescia) con i metodi di Jambu semplificato e

generazione “random” di superfici. Si sono assunti, come da Normativa, i parametri medi delle analisi di laboratorio trasformati automaticamente dal software in parametri di progetto; nel nostro caso volendo tenere conto di quanto rilevato in fase di sondaggio, si è operata per il primo orizzonte una drastica riduzione della coesione portandola a valori prossimi alla trascurabilità (0.05 kg/cm^2). Si è inoltre inserita la falda il coefficiente sismico ed un ipotetico sovraccarico (1 kg/cm^2) dei manufatti in progetto. Sia nello stato attuale che in quello modificato con sovraccarico si ottengono valori del coefficiente di sicurezza F_s superiori ai limiti di legge ($F_s = 1.1$).

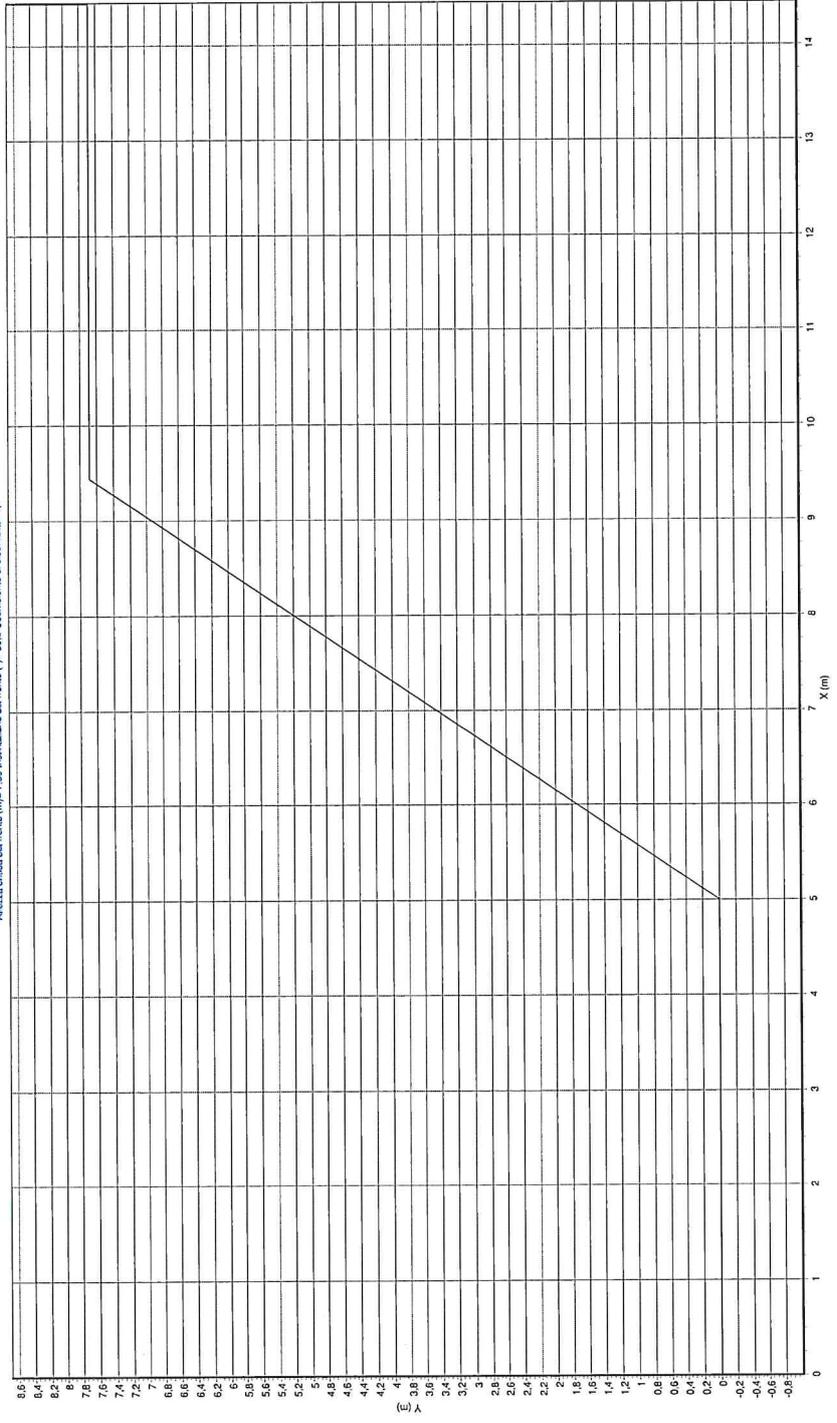
Breve termine
(Taylor)

Altezza critica del fronte (m) = 7,69 Inclinazione del fronte (°) = 60,0 Coefficiente di sicurezza = 1,1

La stabilità dei singoli fronti di scavo dovrà essere analizzata in dettaglio sulla base di una progettazione puntuale per i lotti e per gli interventi di urbanizzazione. In prima istanza, nel caso di locali interrati abbiamo considerato tagli dell'ordine dei 2.5 – 3.0 metri circa, che abbiamo verificato a breve termine con Taylor. Nel caso di angoli di taglio di circa 60° l'altezza critica risulta superiore a quella di progetto; bisogna però considerare che si tratta di una verifica a “breve termine” in termini cioè di coesione non drenata c_u . Quindi lo scavo, che si consiglia di eseguire in periodo di scarse precipitazioni meteoriche, dovrà essere subito debitamente contrastato, a meno che non si scelga di ricorrere a sistemi di protezione propedeutici allo scavo stesso.
